# 新北魏村常州市新岚资源循环利用有限公司 “11·17”一般机械伤害事故调查报告

新北区人民政府事故调查组

2026年1月28日

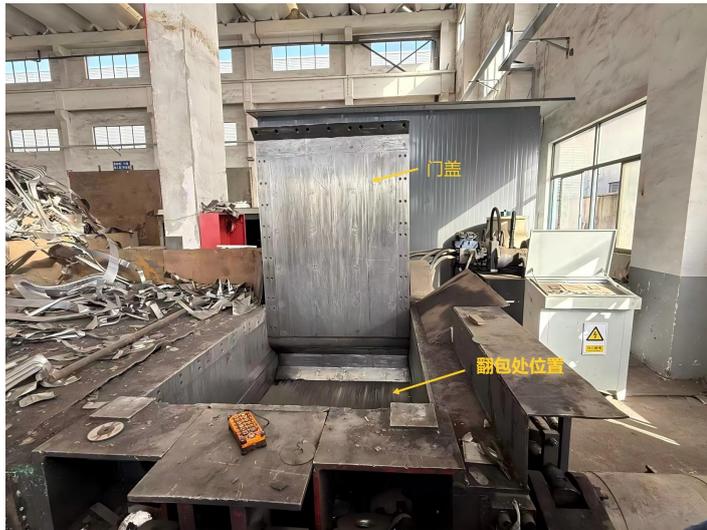
图 1 涉事打包机

新岚公司生产车间共有三台金属液压打包机（新岚公司相关操作规程中称之为压块机），其中事故发生在位于车间东北角的圆压金属液压打包机处（以下简称涉事打包机，见图 1）。涉事打包机西侧堆放废铁件，东侧为涉事打包机控制台，打包机控制台包含急停按钮等功能按钮，南侧停有一辆挖掘机。作业时，工人使用挖掘机等工具将废铁件投进涉事打包机压缩室，通过控制台或手持遥控器启动涉事打包机，使涉事打包机门盖下压闭锁，两侧压缸将废铁件压缩至翻包板处，随后门盖复位，翻包板将压缩后的废铁件翻出。

宋保健安全意识不足，未按新岚公司制定的《压块机安全操作规程》中第 3.2 条“当压块机检修时要切断电源，挂出‘有人工作，禁止合闸’的警告牌”的规定，在进行检修前切断电源，且在进入涉事打包机压缩室检修时将手持遥控器带入，在此过程中误触遥控器上的相关按钮后，致使打包机启动，打包机门盖下降，其被挤压死亡。

1. 新岚公司要切实履行企业主体责任，严格落实教育培训制度，强化从业人员安全教育培训并对从业人员进行考核，确保从业人员熟练掌握岗位安全风险及操作规范；要完善风险辨识管控制度，全面排查公司内部风险点，逐一明确风险等级并制定针对性管控措施；要加强作业现场管理，落实安全防护措施，严格执行操作规程，严防严控违章作业行为。

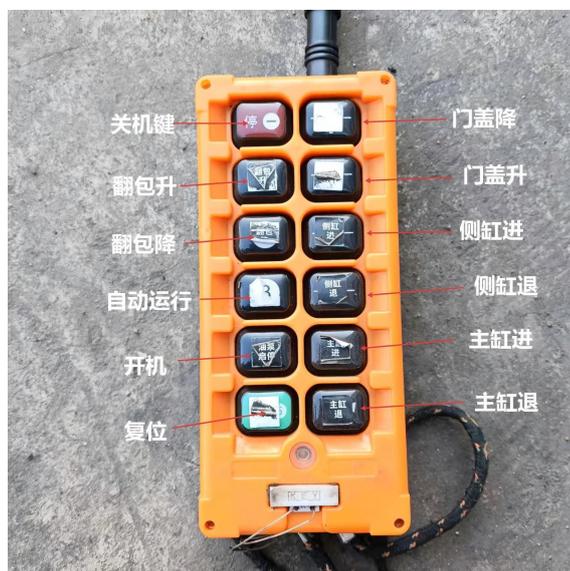
图 2 涉事打包机手持遥控器

涉事打包机手持遥控器有关机按钮、自动运行按钮、开机按钮、复位按钮及其他 8 处功能按钮（见图 2）。当打包机处于开机和自动模式状态时，按下自动运行按钮，打包机将自动运行；再按下自动运行按钮，打包机将立即停下作业，需使用其他功能按钮或复位按钮后，方可继续使用自动运行按钮。打包

机运行中按下关机按钮，立即停止作业，需先后按下复位按钮和开机按钮，方可继续使用。

潘成魏见状，立即按下涉事打包机急停开关，并告知了同事袁丹学。袁丹学到达现场后，立即向新岚公司主要负责人刘远发汇报情况。刘远发赶到现场后，拨打了110报警电话。宋保健被救出后，手持遥控器被发现在压缩室内。
