常州市新北区小河中心幼儿园维修工程

现状调研分析及维修方案建议

江苏浩森建筑设计有限公司

2026 年 4 月

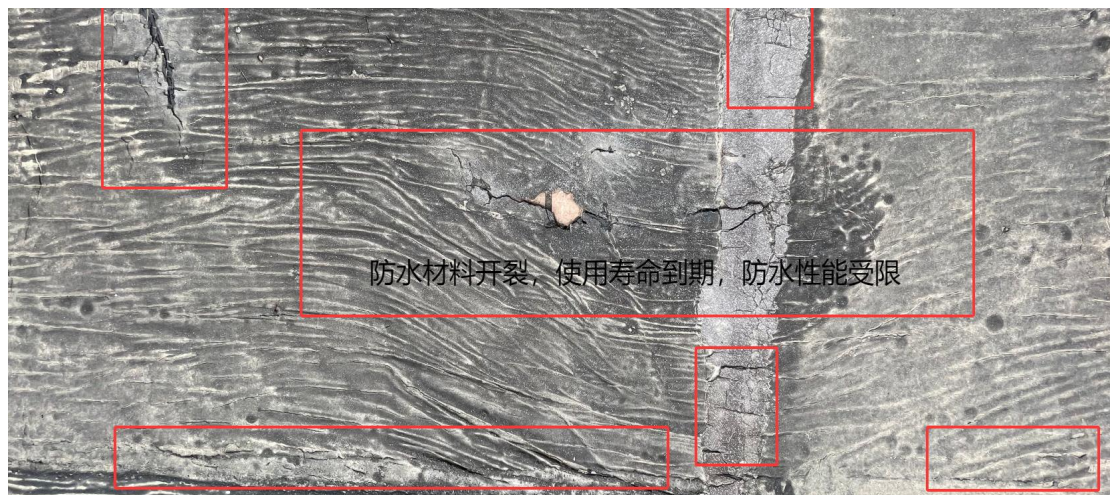
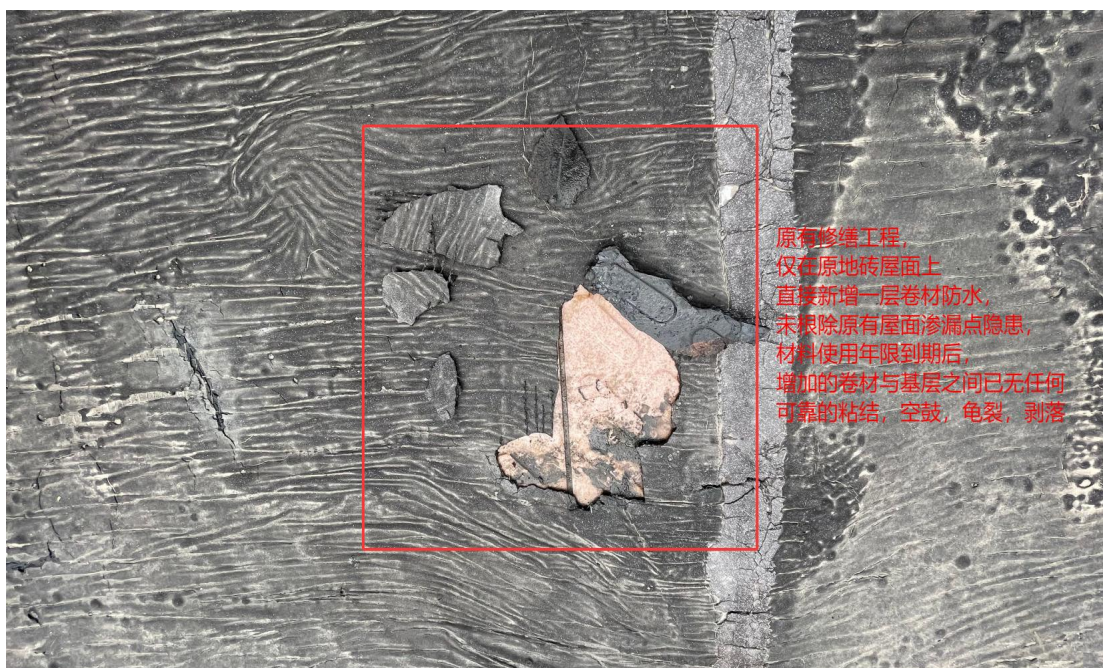
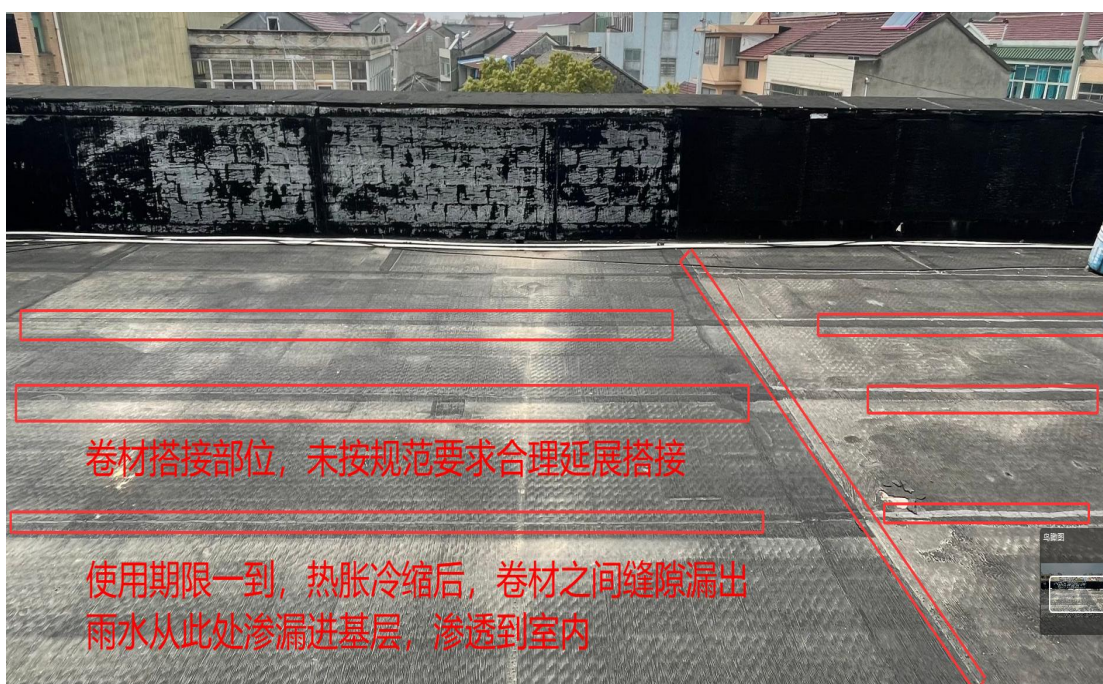
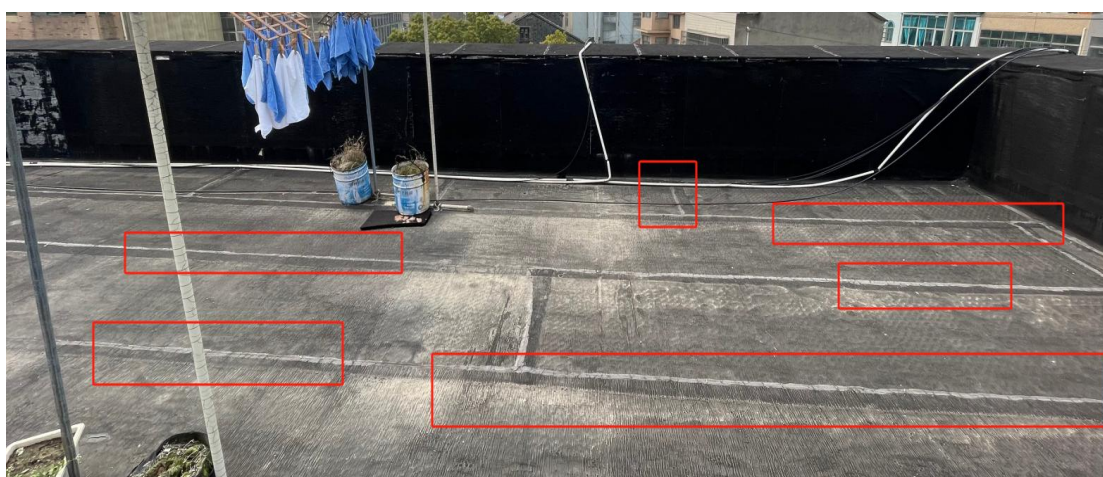
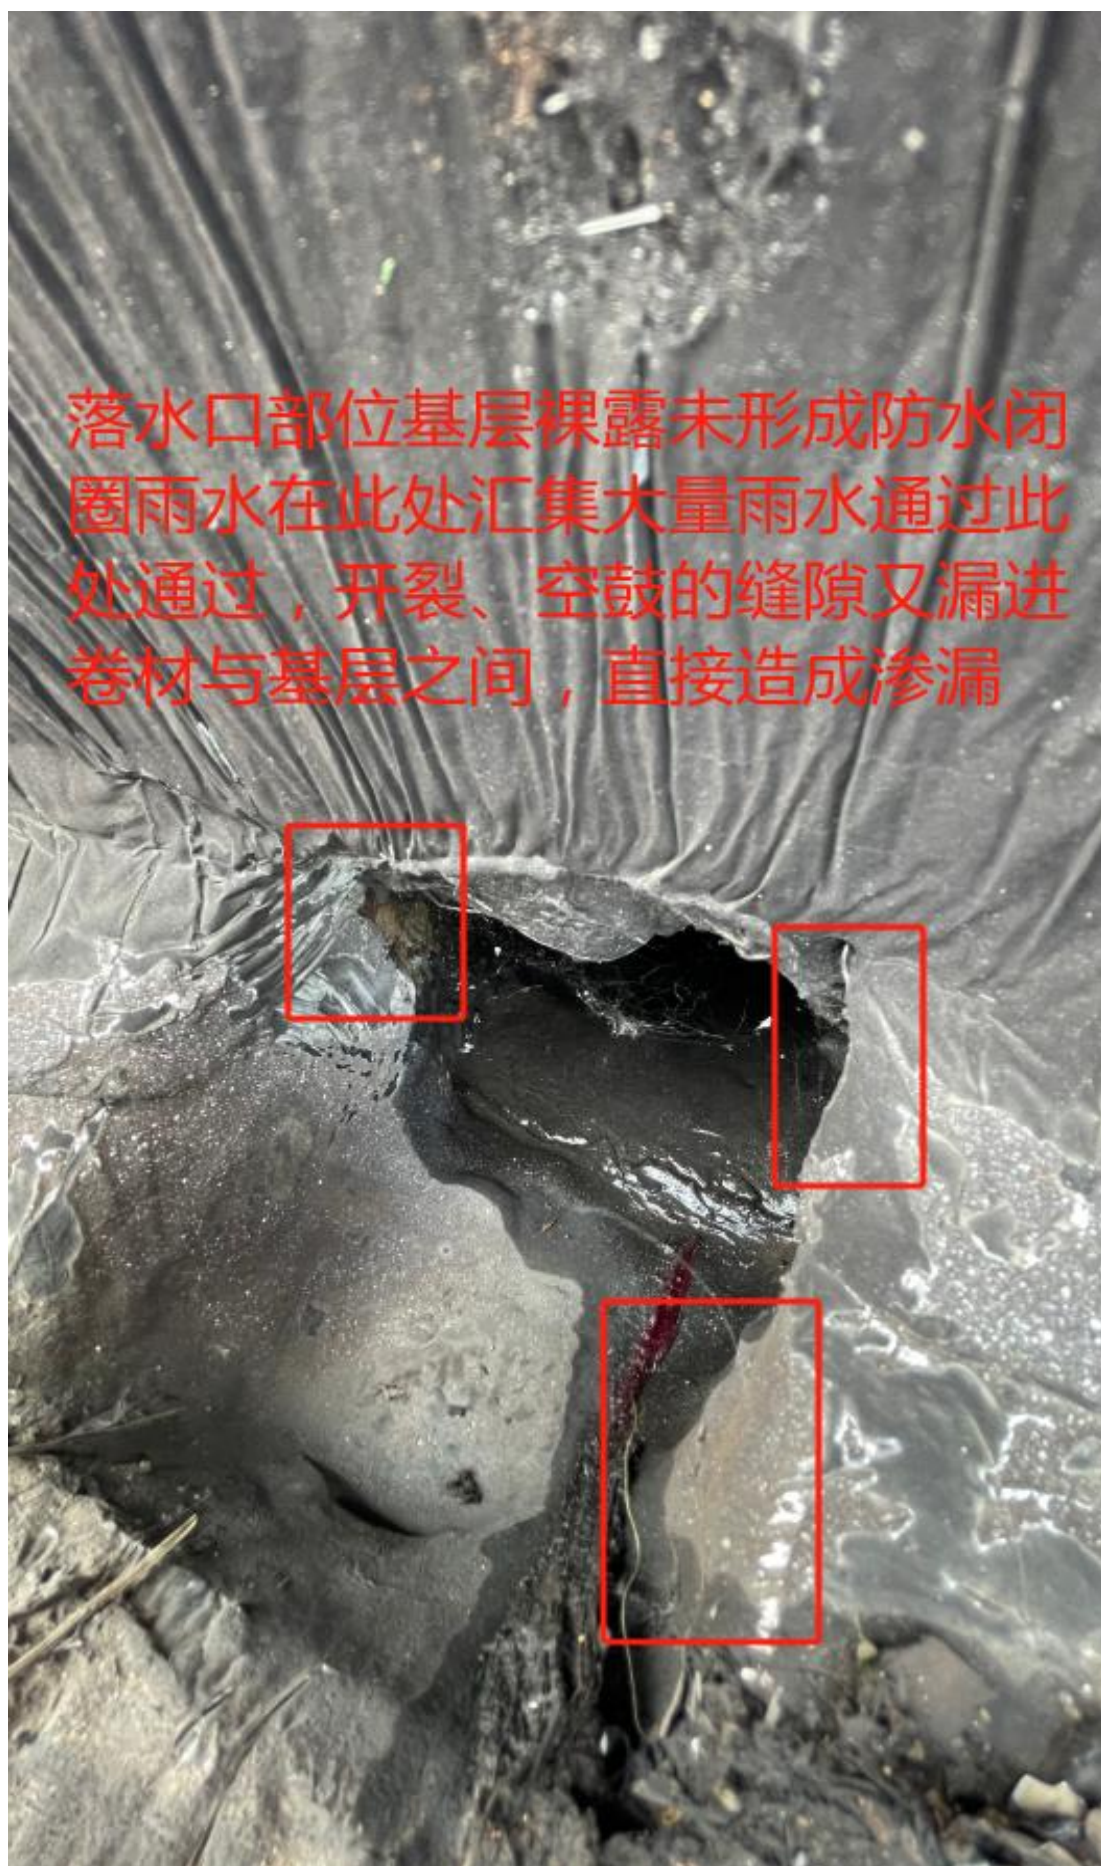
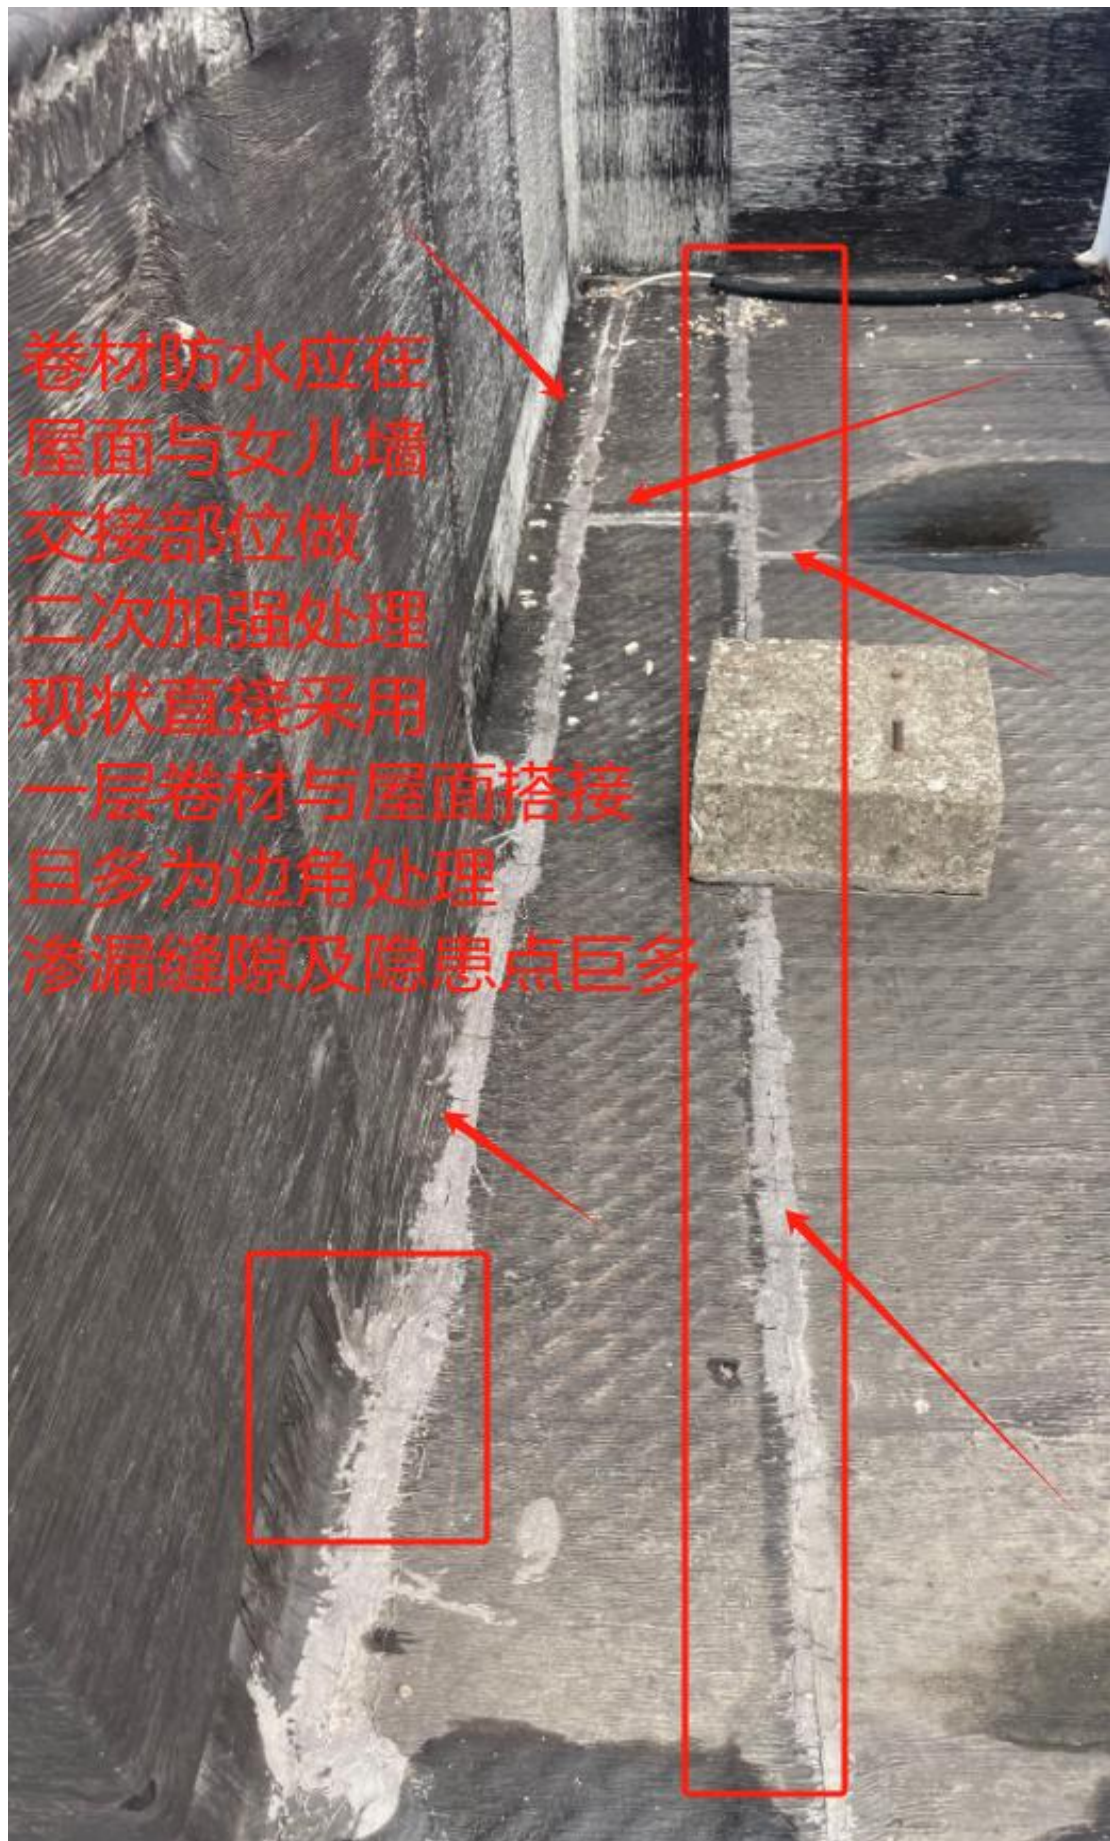
• 行政楼屋面现状：

防水卷材破损、搭接缝失效，存在渗漏隐患，防水层老化开裂、局部起鼓脱层，阴角、接缝处渗水明显，雨季墙面返潮发霉，影响办公区域使用；

②、防水层损坏：防水材料老化、开裂、鼓包、脱落，或防水层施工质量不合格，如卷材搭接宽度不足、粘结不牢固，防水涂料涂刷不均匀、厚度不够等，使防水层失去防水功能。

①、女儿墙与屋面交接处：此处节点构造复杂，防水处理不当，防水卷材收口密封不严、未设置附加防水层等，雨水从交接处渗入。

▪卷材防水层修复：对于局部卷材破损，先将破损部位的卷材切除，切除范围应比破损处大 100 - 150mm，然后清理基层，在基层上涂刷基层处理剂，待干燥后，铺贴与原卷材相同材质的卷材，卷材搭接宽度不小于 100mm，采用热熔法将卷材与基层及卷材之间粘结牢固。对于大面积卷材老化、损坏，需全部铲除原有卷材防水层，清理基层至坚实、平整、干燥，然后重新铺设 SBS 改性沥青防水卷材。铺设时应注意卷材的铺贴方向，平行于屋脊铺贴，卷材搭接宽度长边不小于 100mm，短边不小于 150mm，采用热熔法施工，确保卷材与基层及卷材之间粘结紧密，无空鼓、气泡。

①、女儿墙与屋面交接处：先将交接处的原有防水层及密封材料铲除，清理干净基层，然后在交接处的阴角部位用水泥砂浆抹成半径不小于 50mm 的圆弧。在圆弧处铺贴一层宽度不小于 300mm 的防水卷材附加层，附加层应满粘。然后在附加层上铺贴大面积防水卷材，卷材应沿女儿墙向上铺贴高度不小于 250mm，并在女儿墙顶部用金属压条固定，密封胶密封。

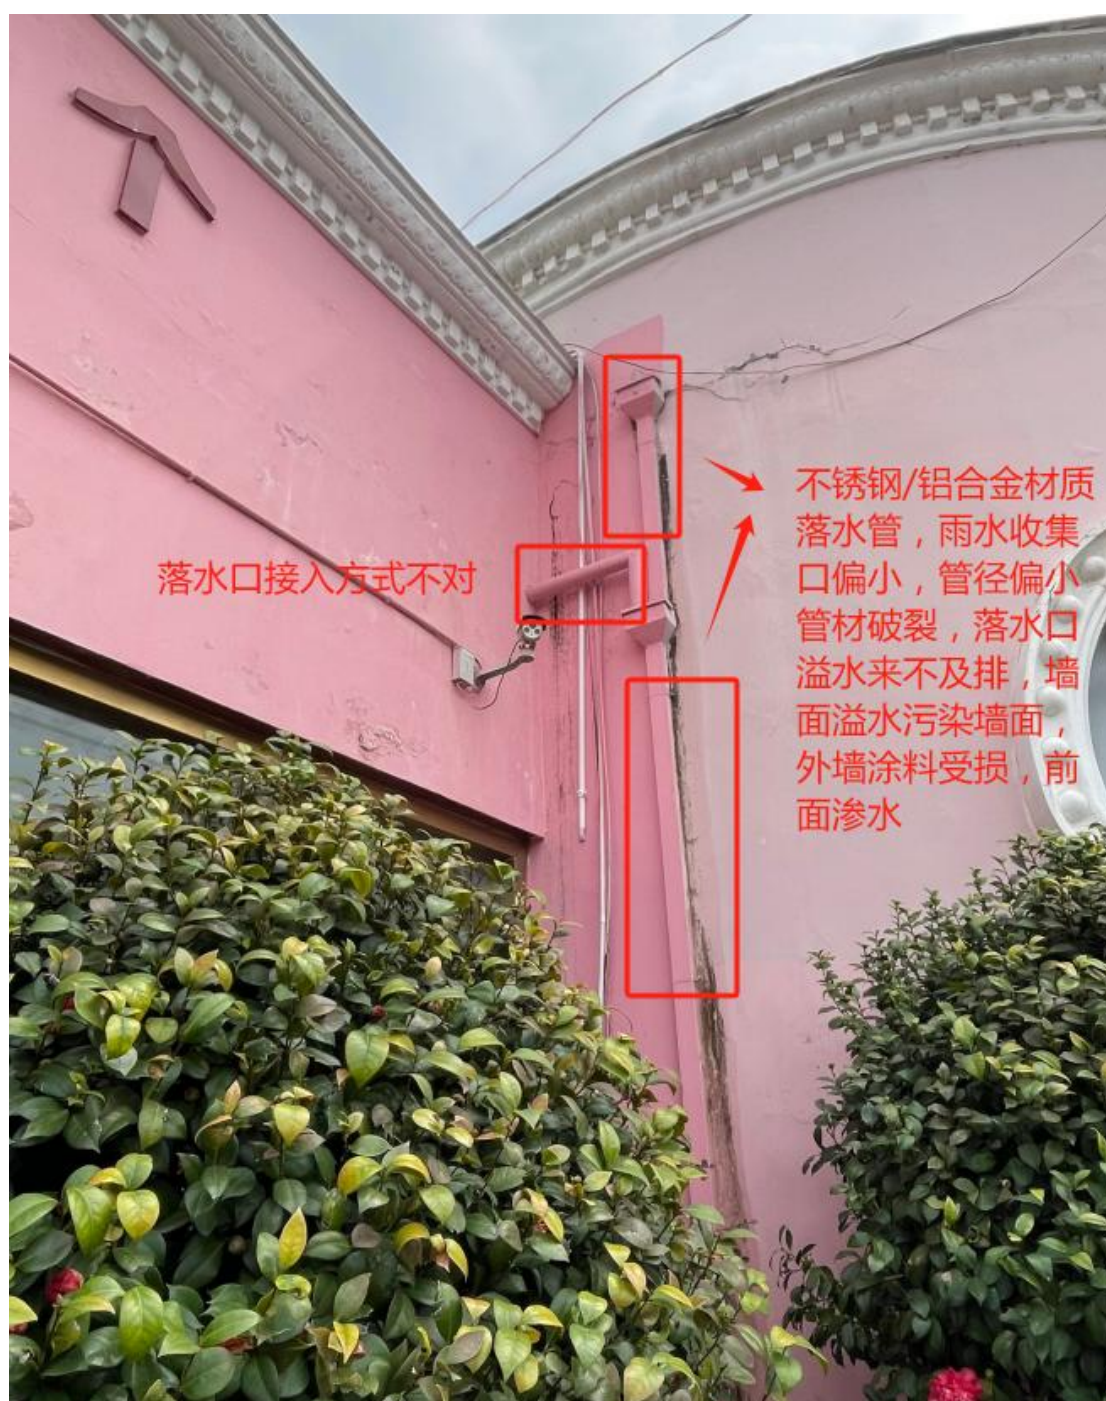
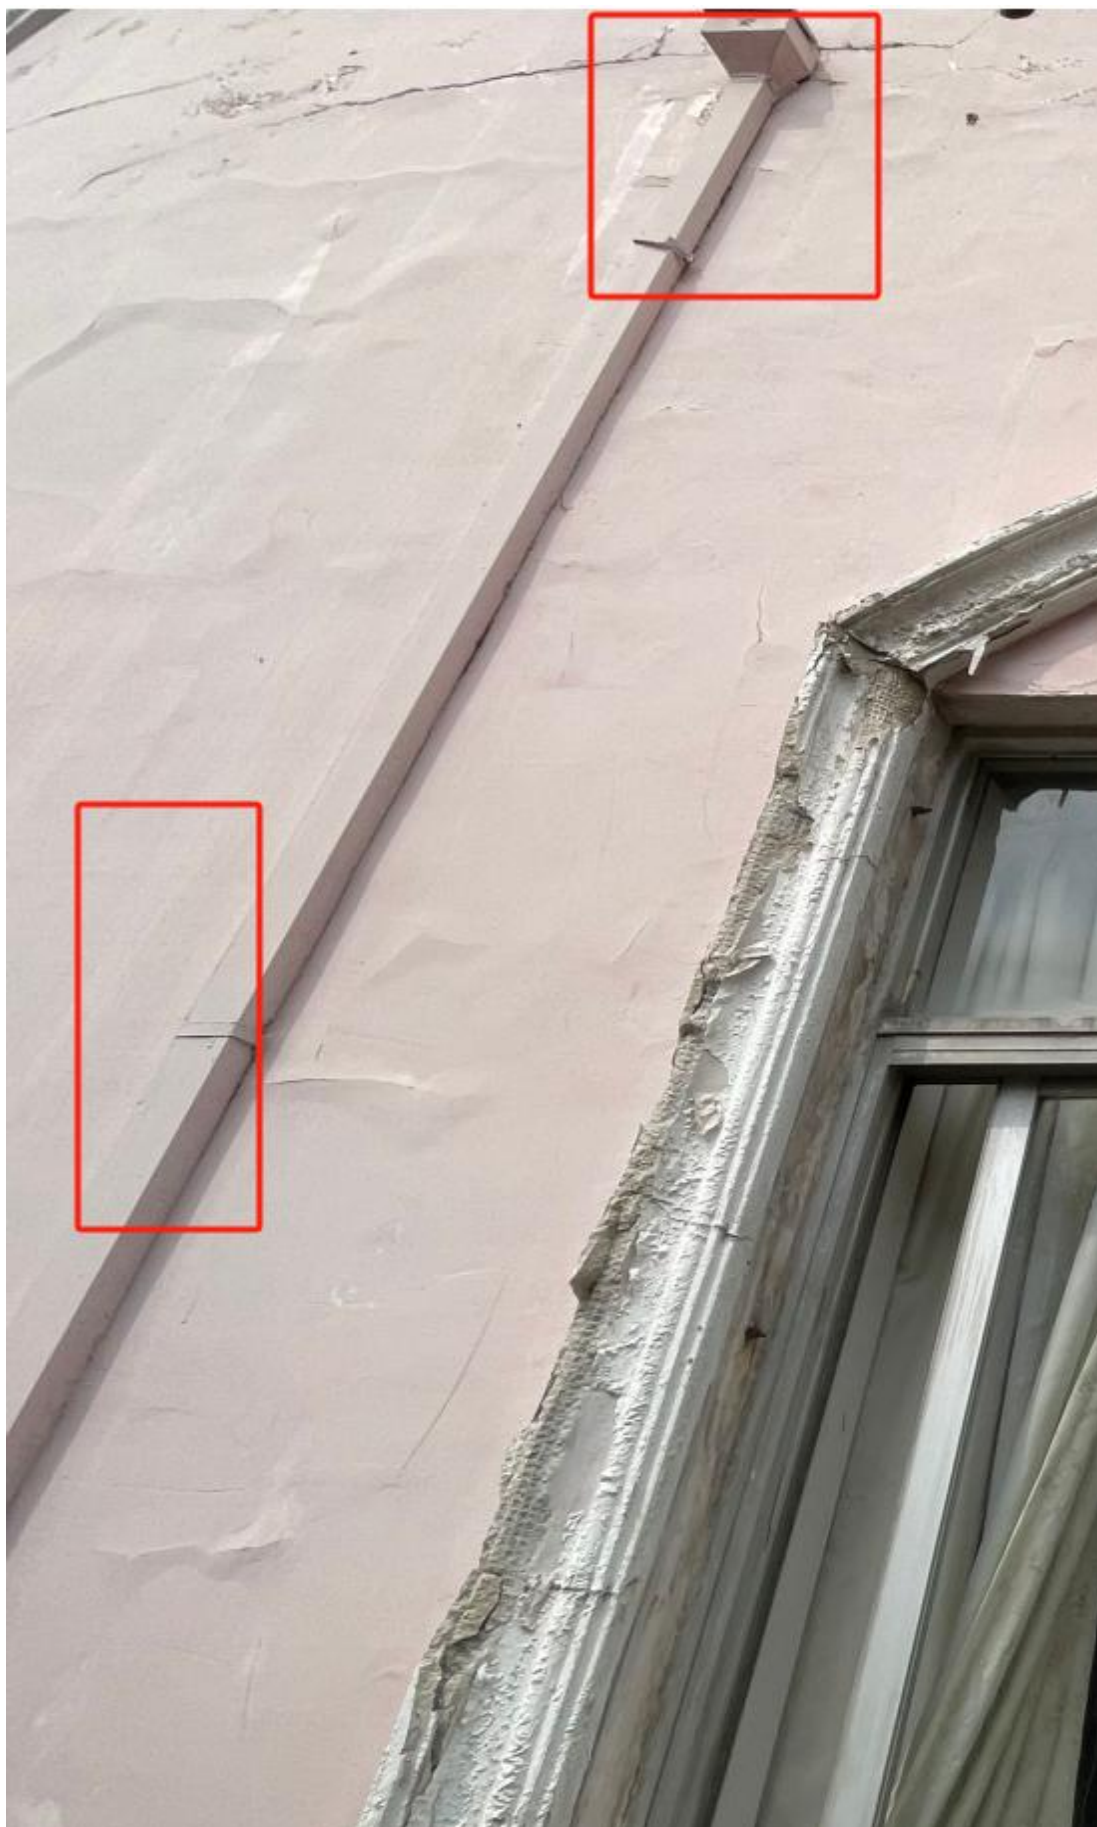
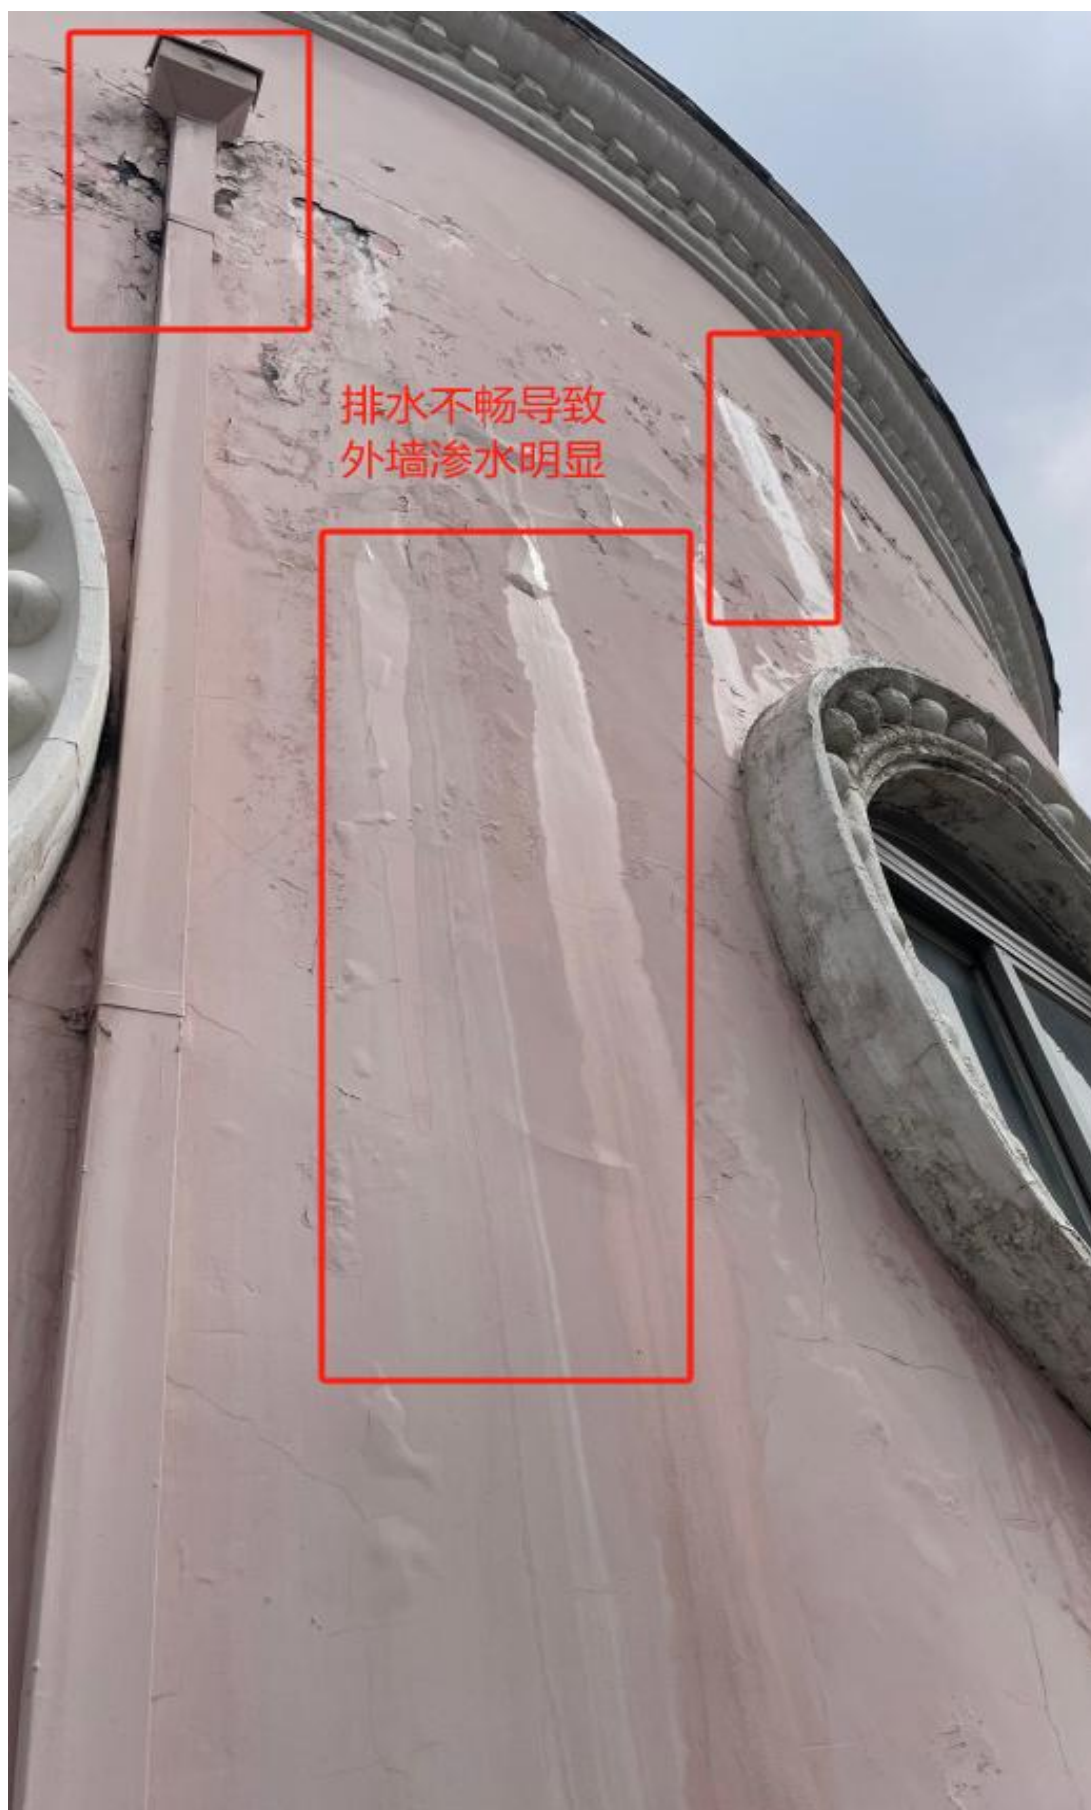
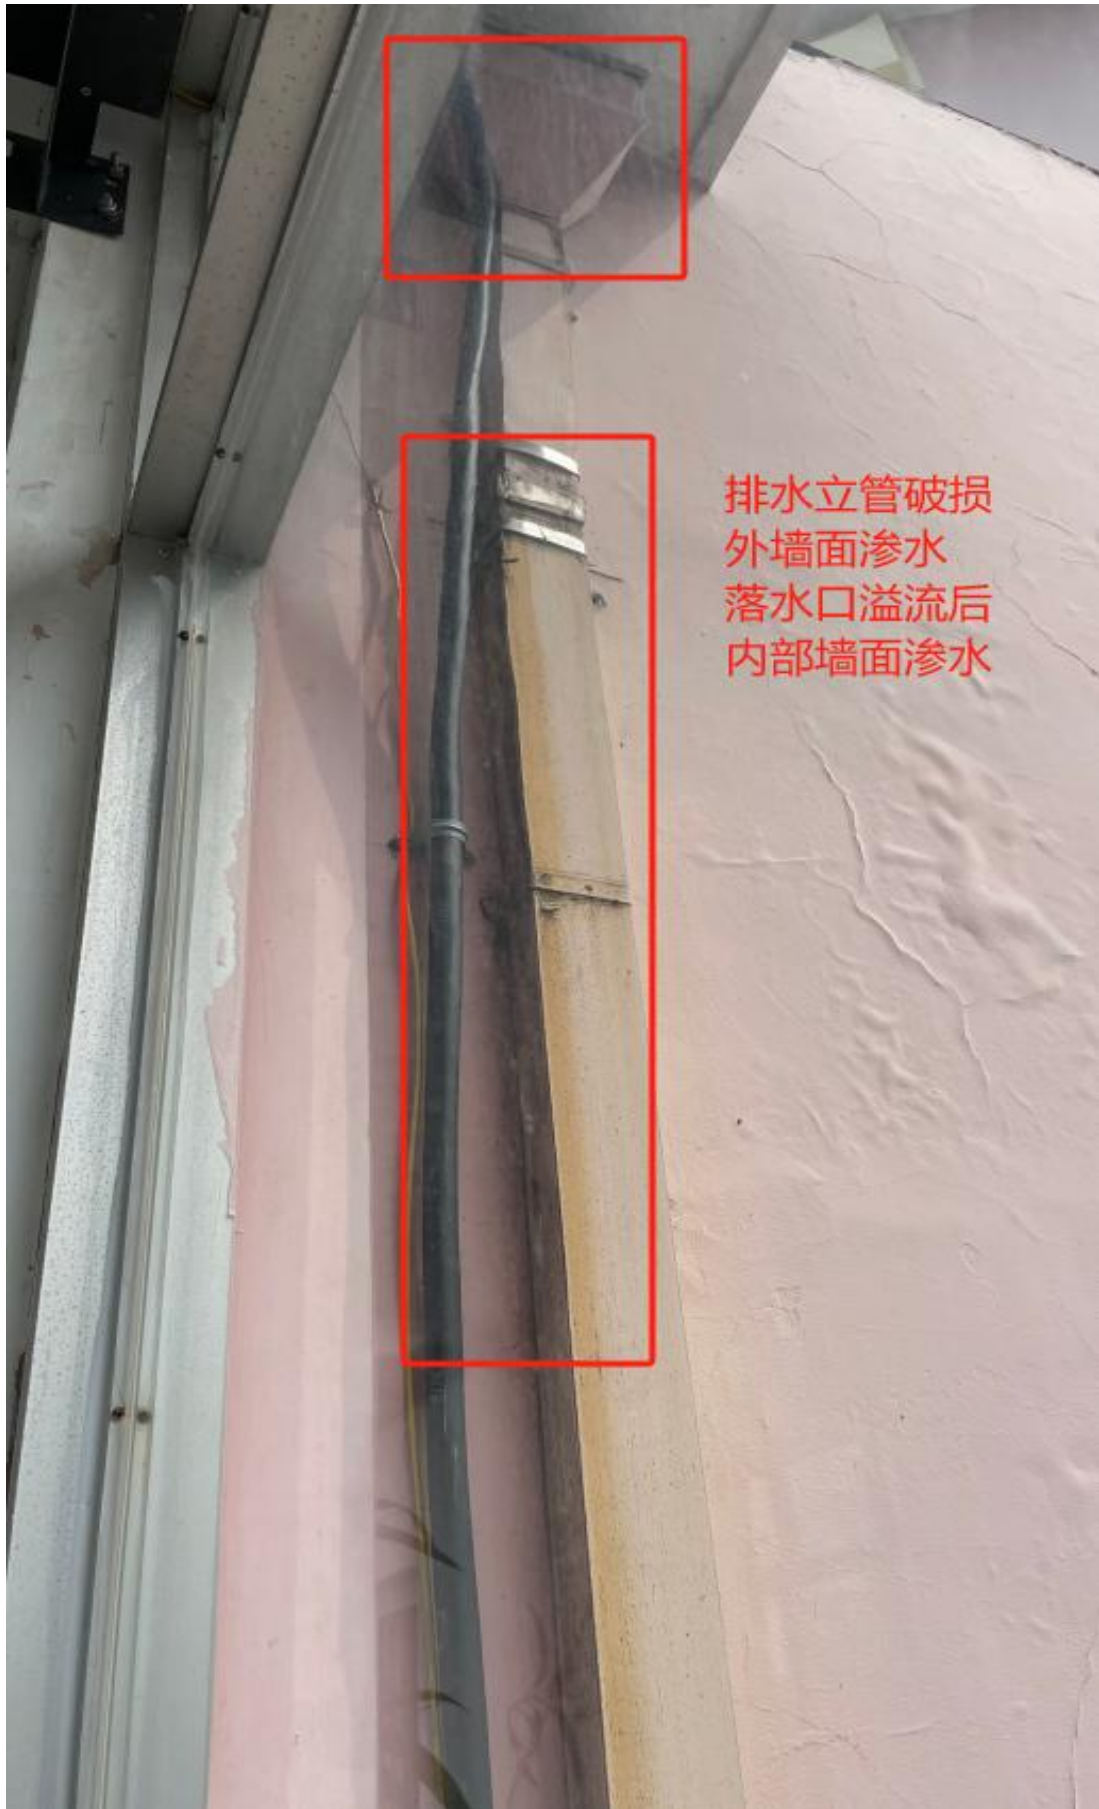
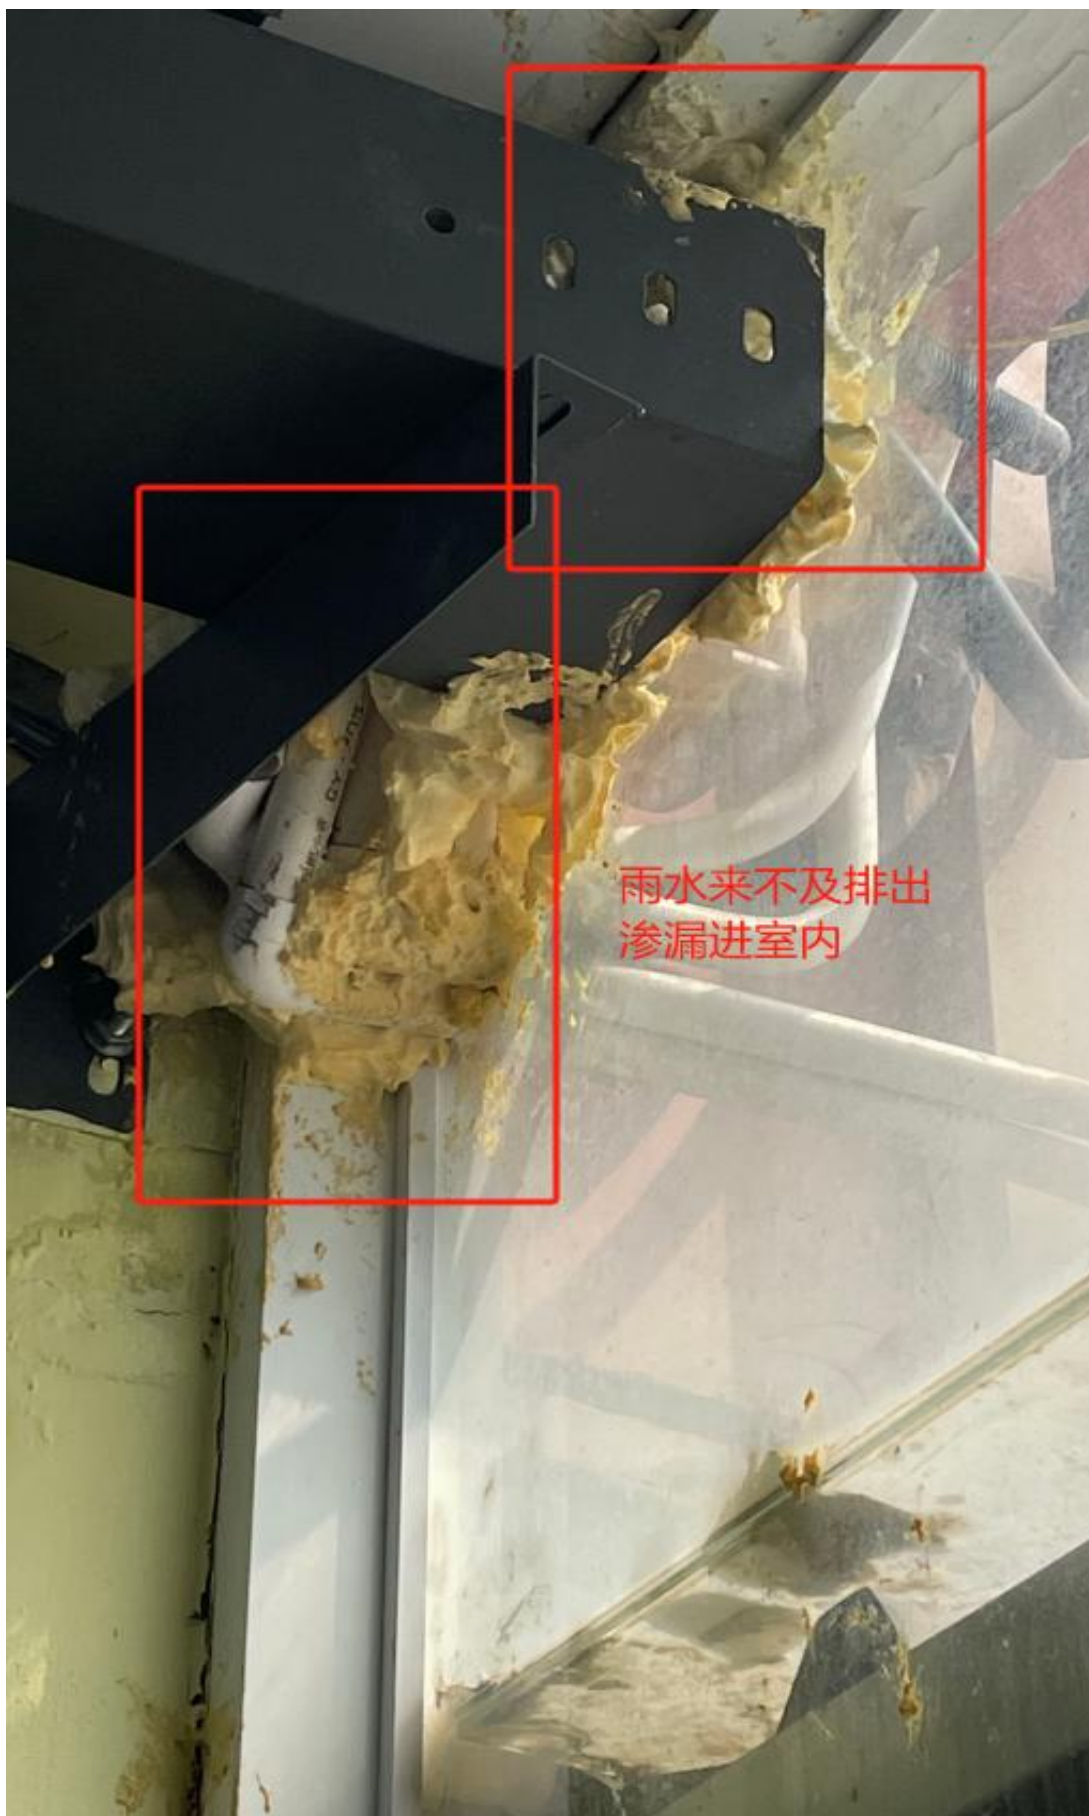
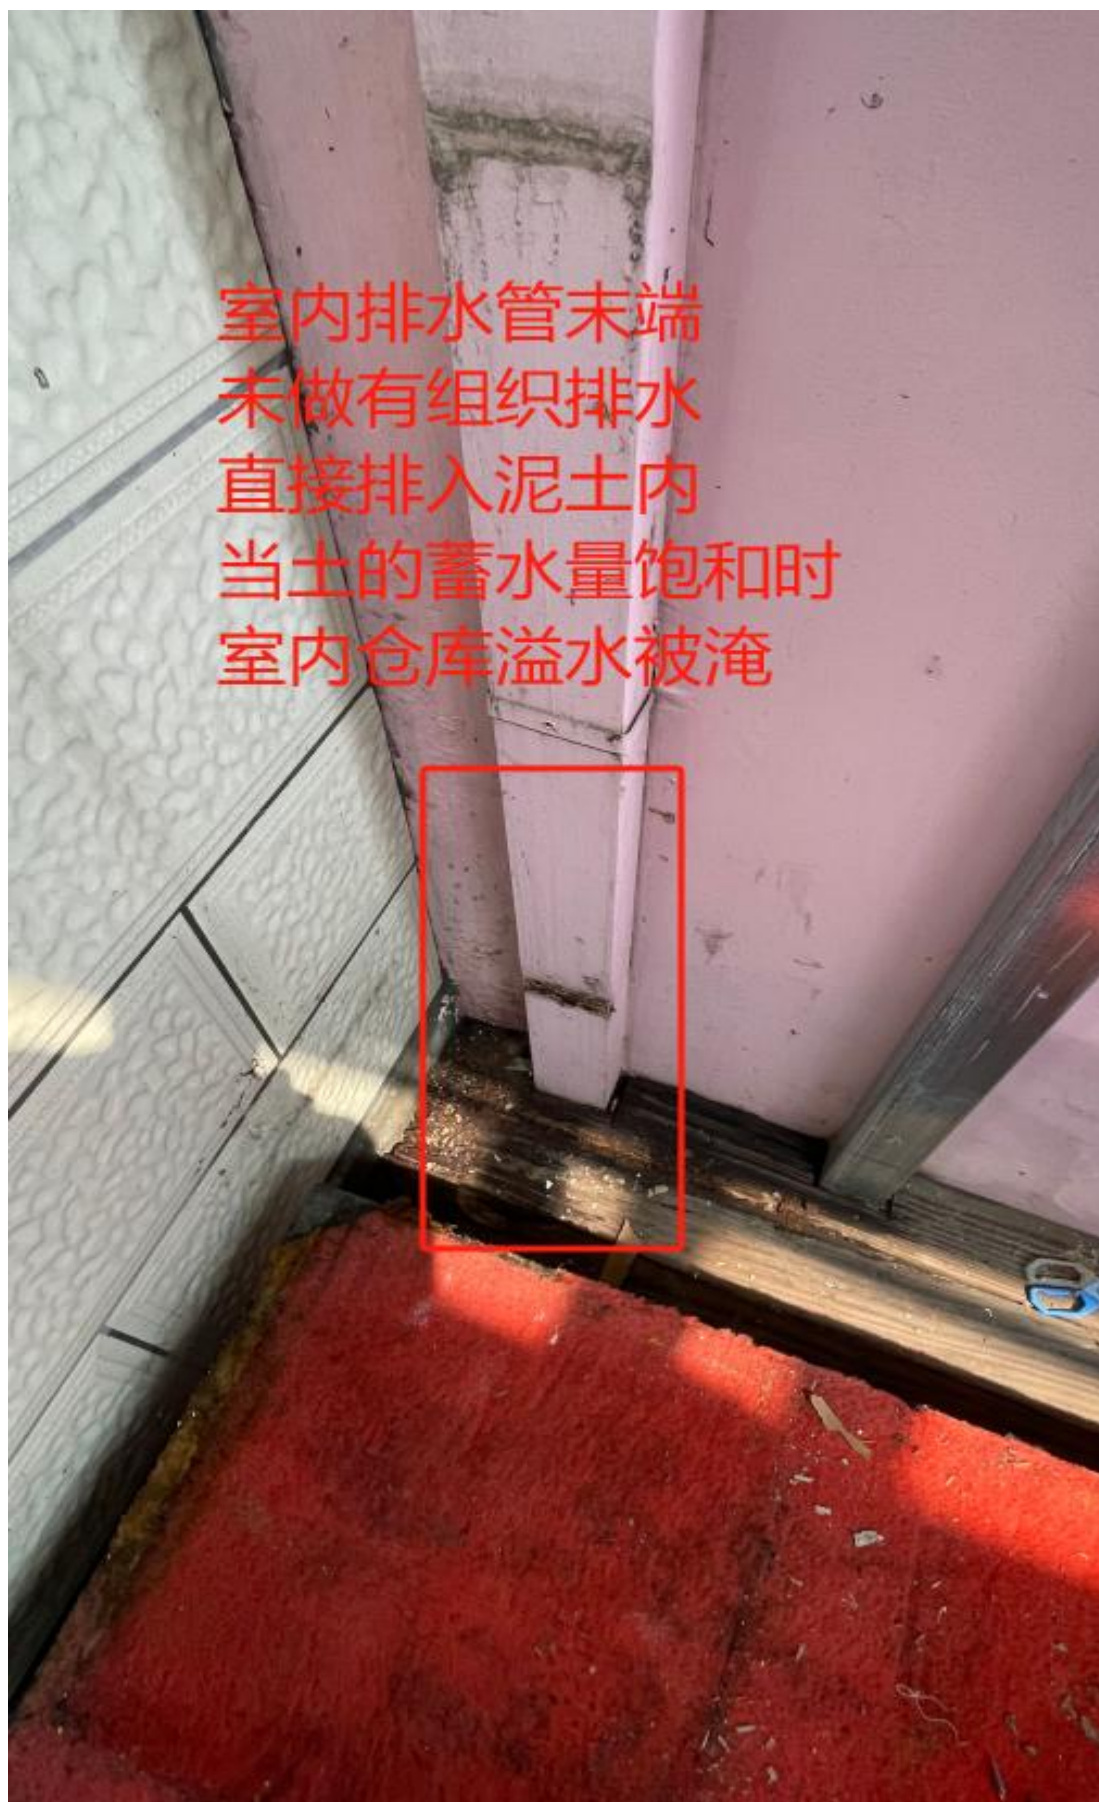
• 园区外墙落水管多为老旧管材（PVC、不锈钢），存在管径不足、管壁开裂、接口松动、排水堵塞、固定件脱落等问题，雨水排放不畅，加剧屋面渗漏与墙面污染，部分落水管摇摇欲坠，存在高空坠落风险。

②、排水管道破损：排水管道老化、破裂，或在施工过程中受到损坏，雨水从破损处渗漏到屋面结构层。

③、排水管道管径偏小、承水口/承水斗管径偏小

③、排水管道修复：对于排水管道破损部位，应先将破损处的管道切除，然后更换较大一级管径、材质的管道。新管道与原有管道之间应采用专用管件连接，连接应牢固、密封。在排水管道修复完成后，应进行通水试验，检查排水是否顺畅，有无渗漏现象。管材壁厚 $\geq 3.0\text{mm}$ ，抗冲击性达标，卡箍间距 ≤ 1.5 米。

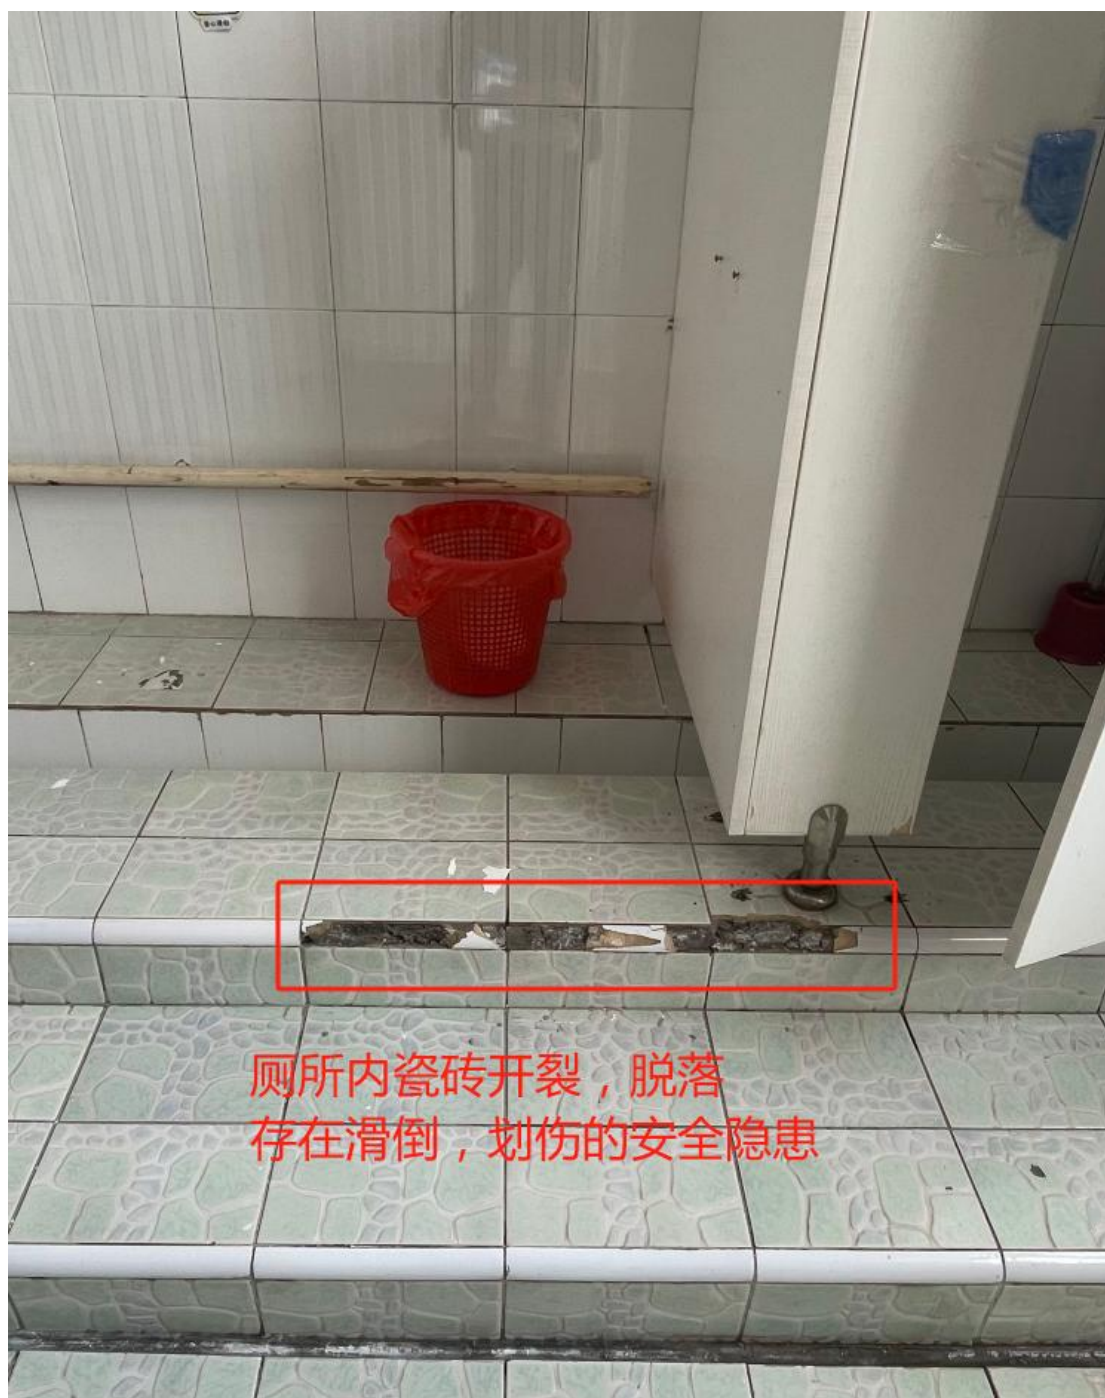
- 教室厕所：墙面瓷砖大面积空鼓、脱落、勾缝剂粉化，地面积水打滑，易滋生细菌，不符合幼儿园卫生安全标准；

厕所内瓷砖开裂，脱落
存在滑倒，划伤的安全隐患

- 公共厕所空鼓、破损瓷砖全面更换
- 教室局部破损、缺角瓷砖修补更换
- 行政楼、缺角瓷砖修补更换

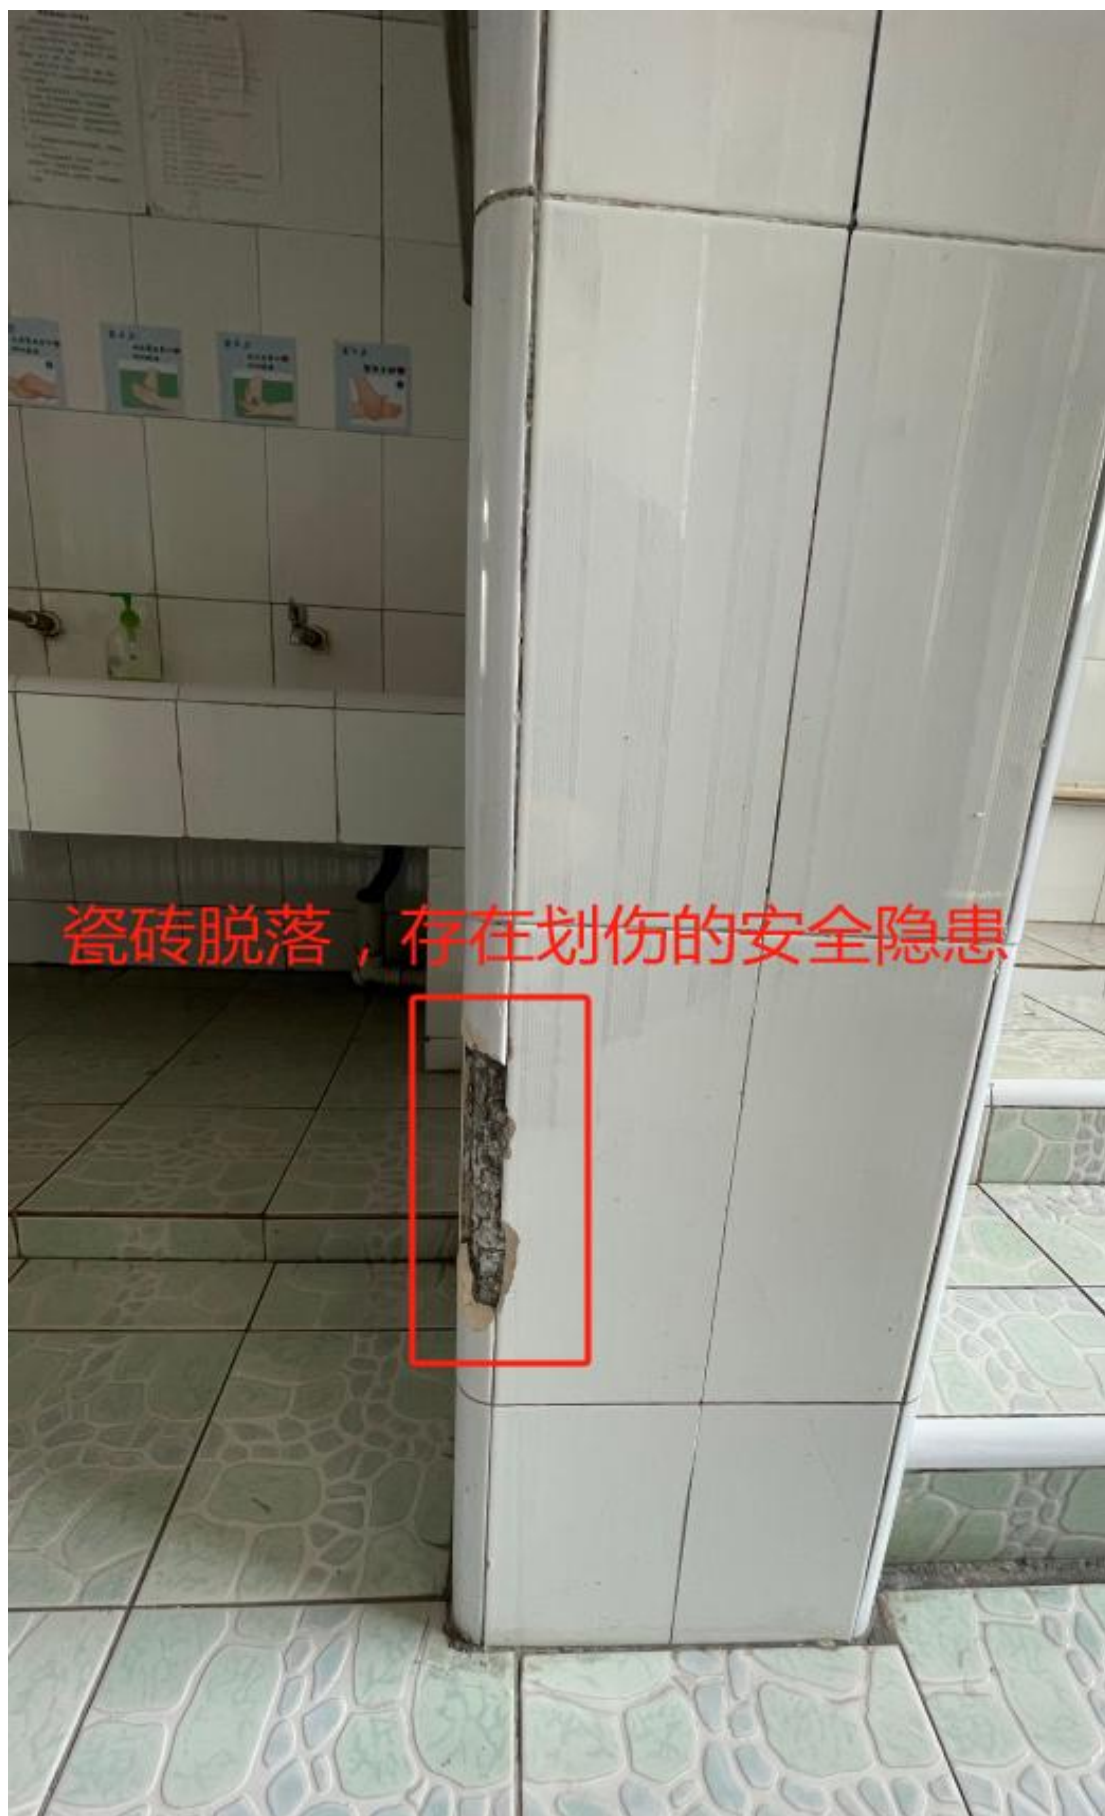
- 教室区域：局部地面、墙角瓷砖破损、缺角，虽未大面积失效，但存在磕碰划伤幼儿的安全隐患，影响教学环境整洁度。

瓷磚脫落，存在划傷的安全隱患
