常州市新北区小河中心幼儿园维修工程

现状调研分析及维修方案建议

江苏浩森建筑设计有限公司

2026 年 4 月

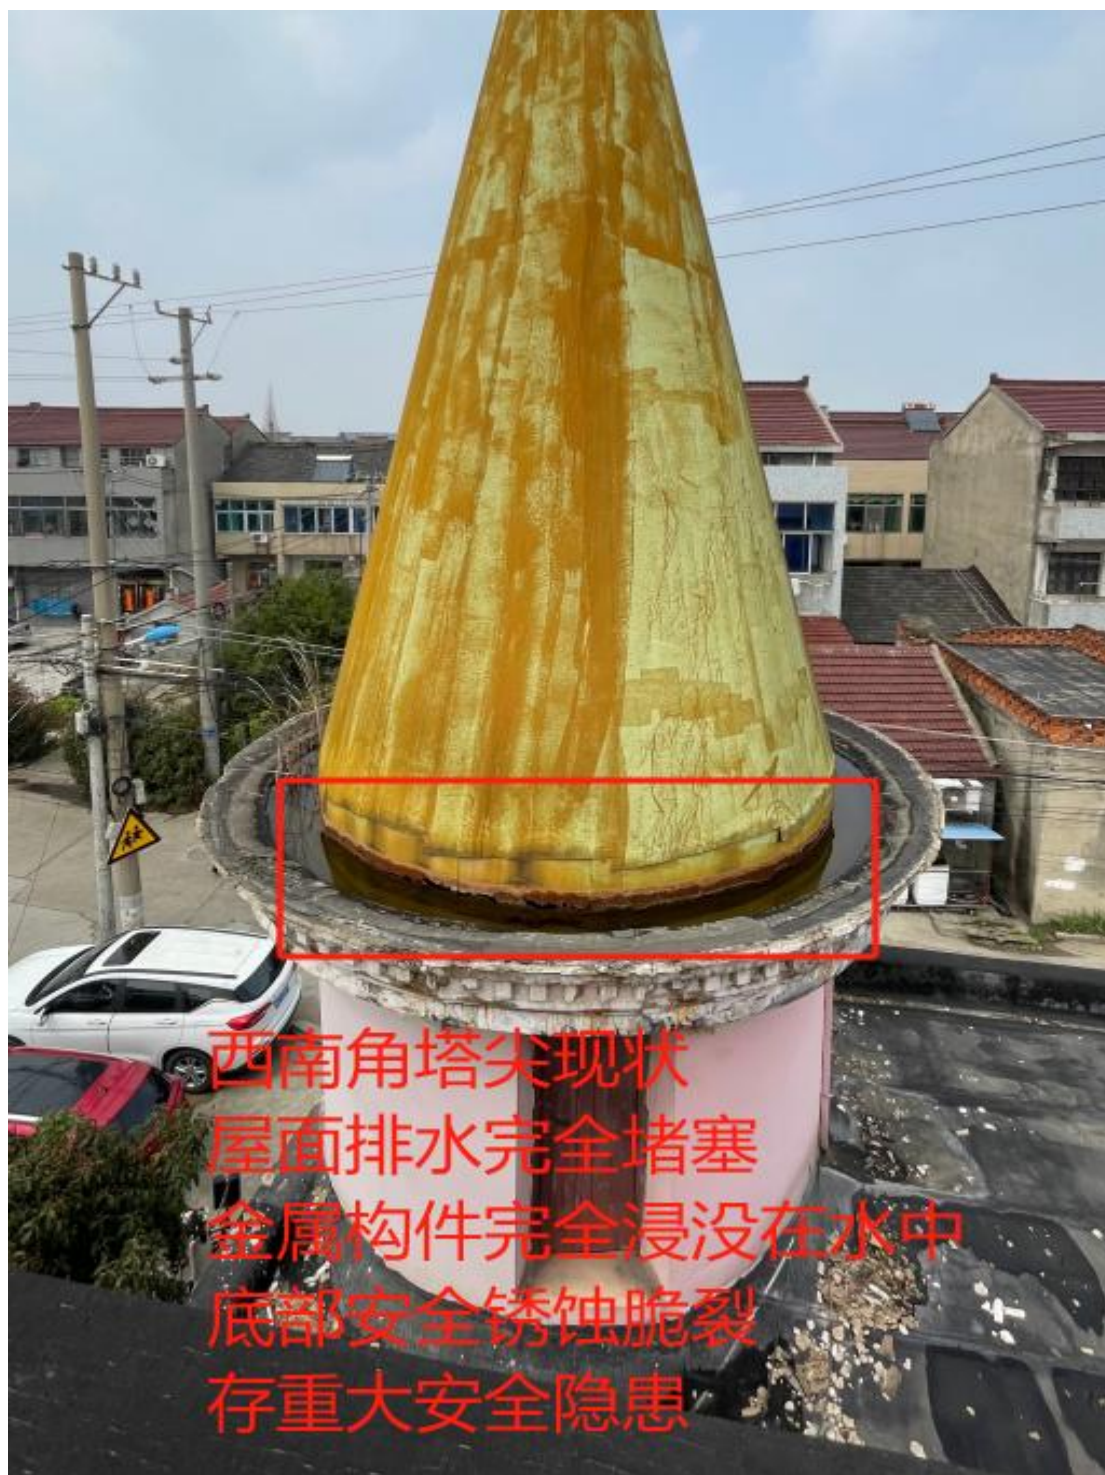
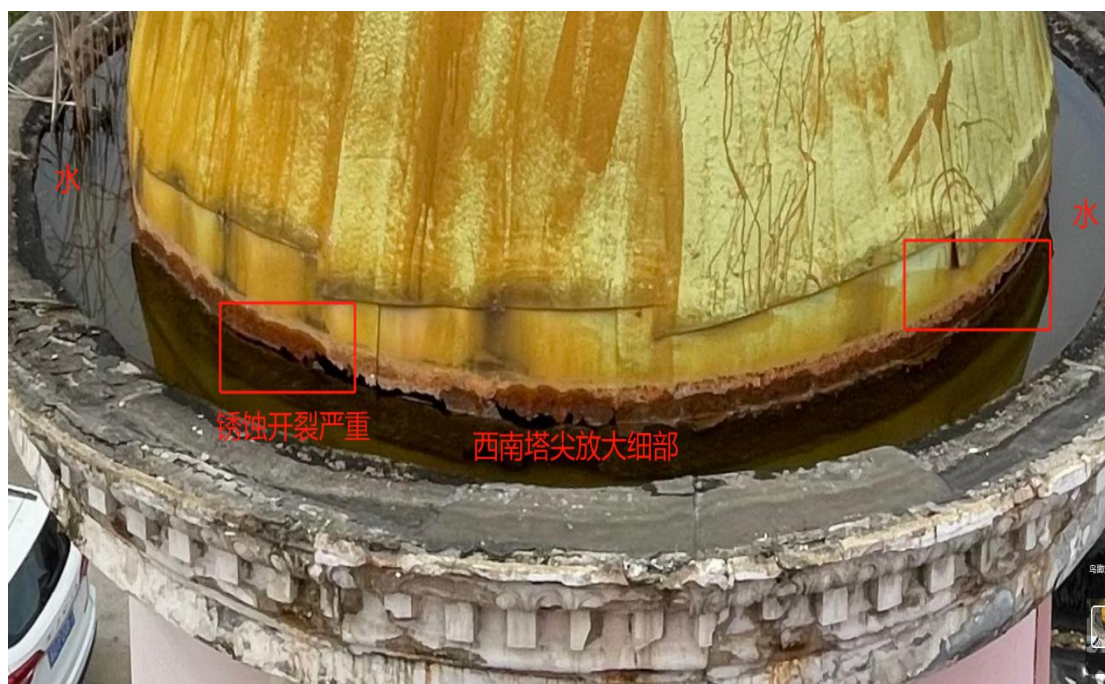
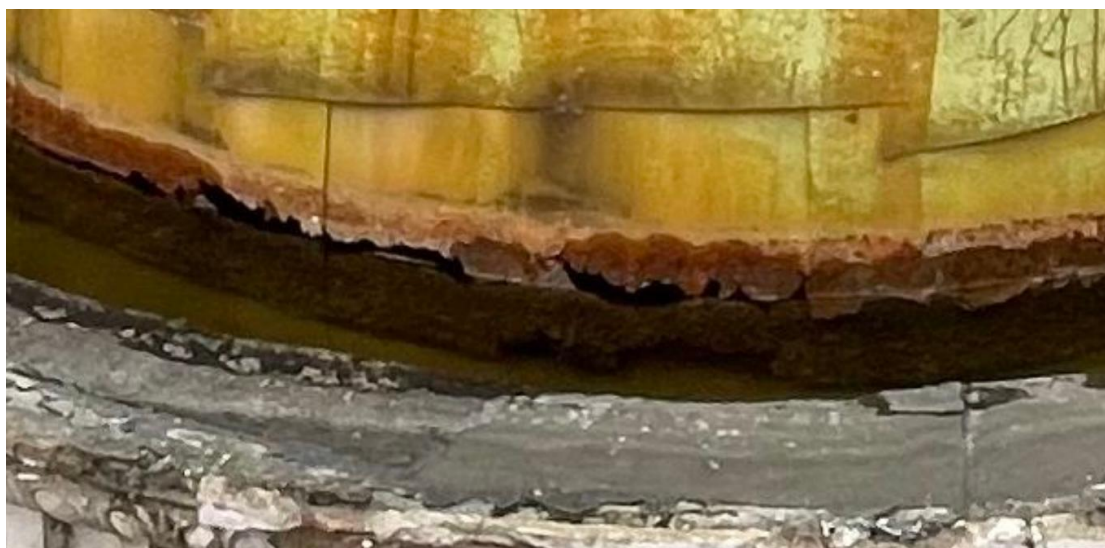
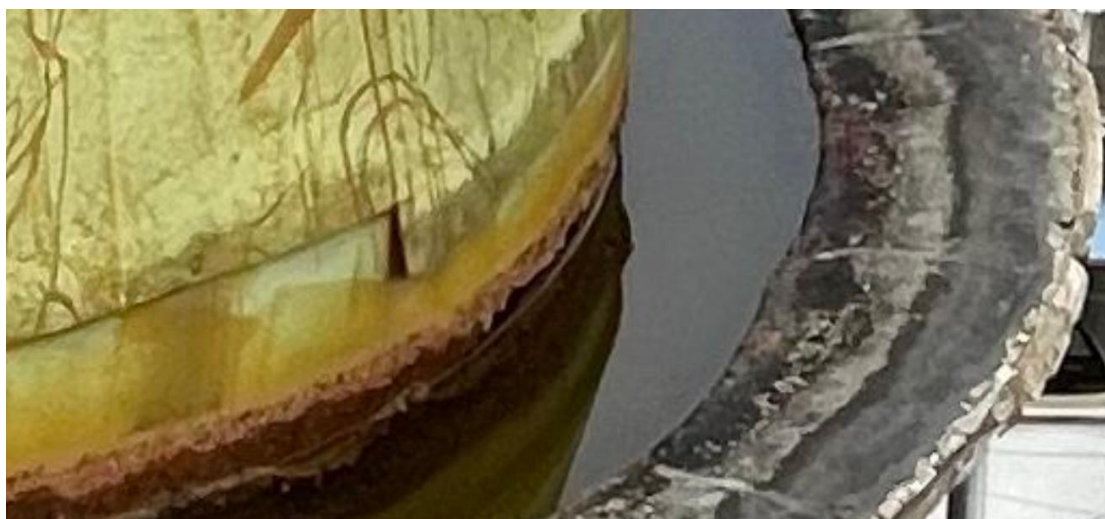
2.4、屋顶塔尖现状

• 屋顶塔尖金属材质、连接件锈蚀开裂，遇大风、暴雨等恶劣天气，存在构件坠落风险，属于重大安全隐患，危及下方师生人身安全。

①、塔尖松动构件拆除、连接件除锈更换、结构加固、外观复位、防腐涂装

②、安全防护：搭设高空作业防护围挡，划定警戒区域，专人值守；构件加固：拆除松动装饰件，更换锈蚀膨胀螺栓为不锈钢材质，采用结构胶二次加固；防腐处理：塔尖金属部件涂刷环氧富锌底漆+防腐面漆，杜绝再次锈蚀；

③、外观修复：复位装饰层，保证造型规整，无突出尖锐边角。

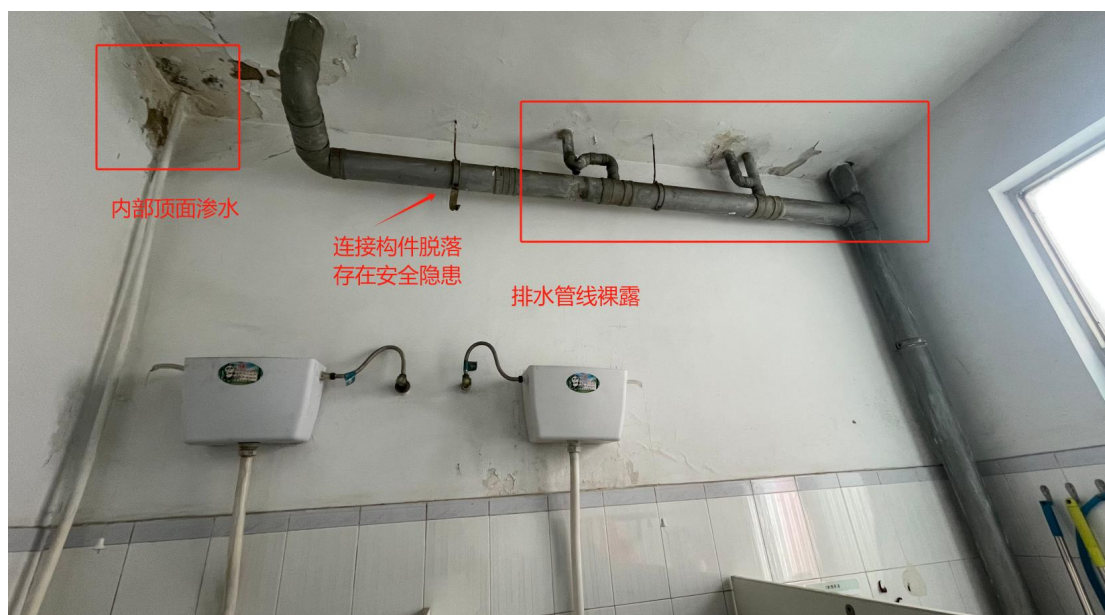
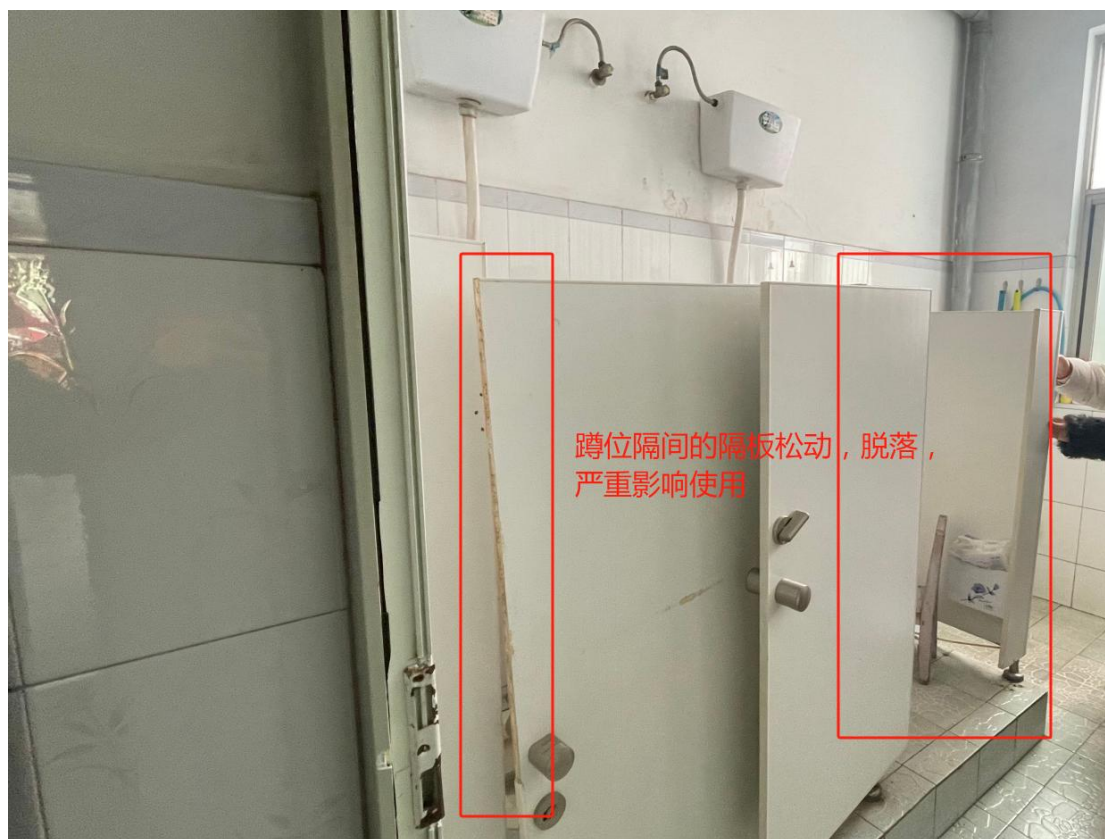
2.5、行政楼办公室厕所现状

• 行政楼首层厕所：内部顶面渗水，连接构件脱落存在安全隐患，排水管线裸露，蹲位隔间的隔板松动，脱落，严重影响使用。

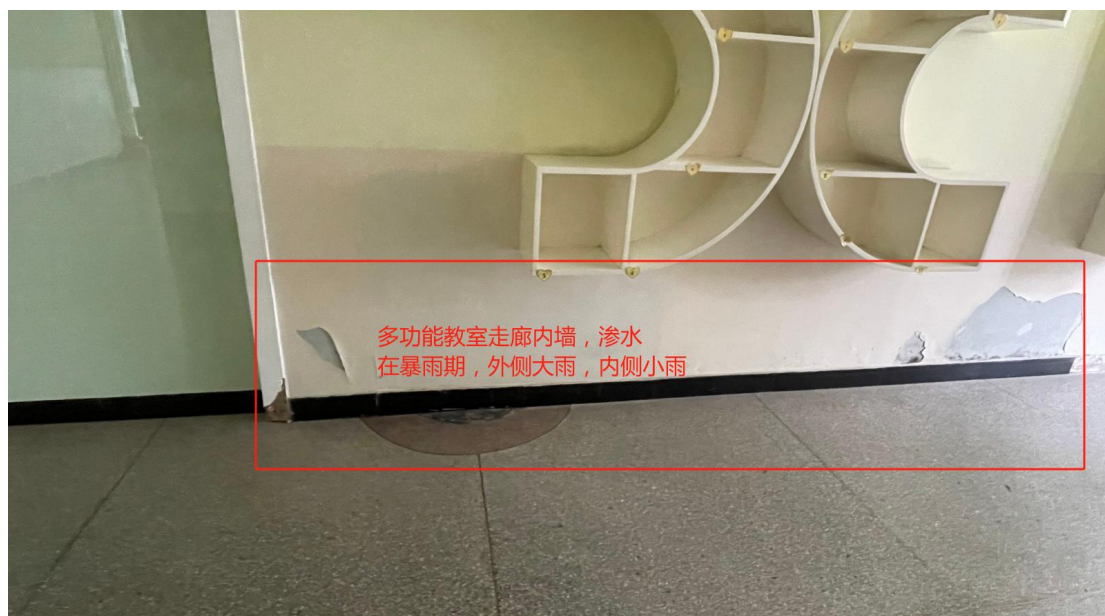
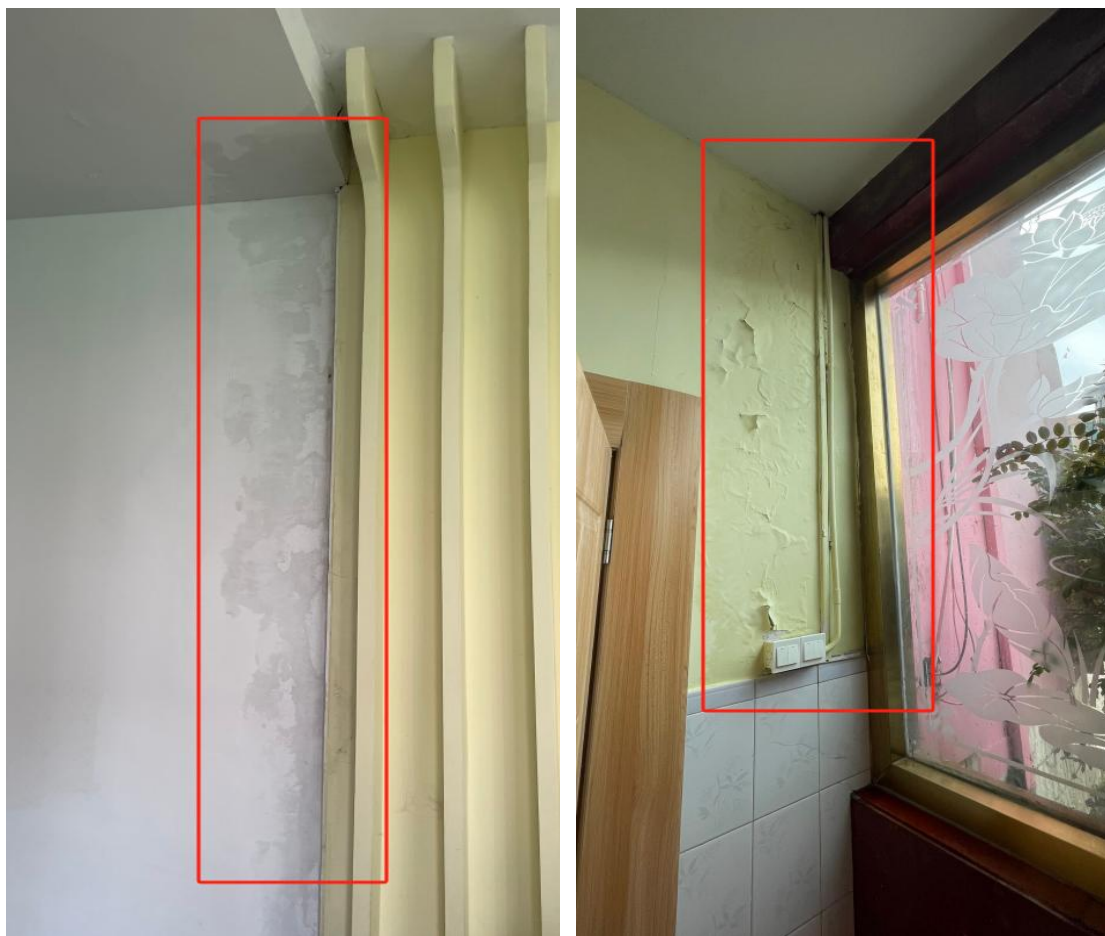
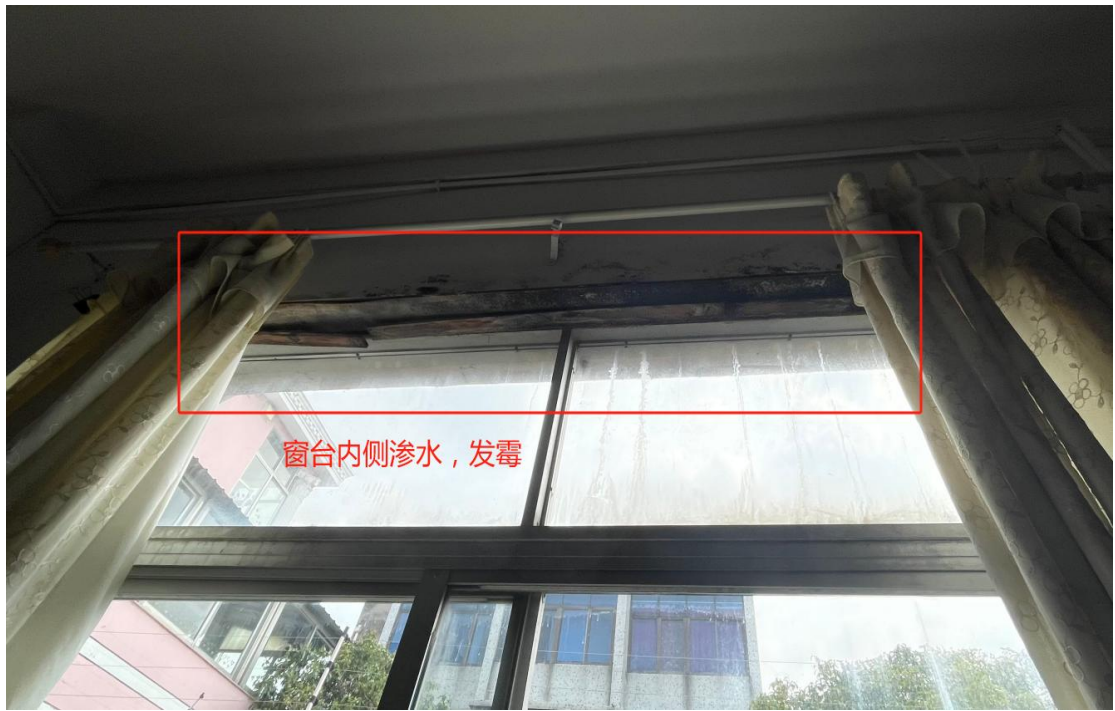
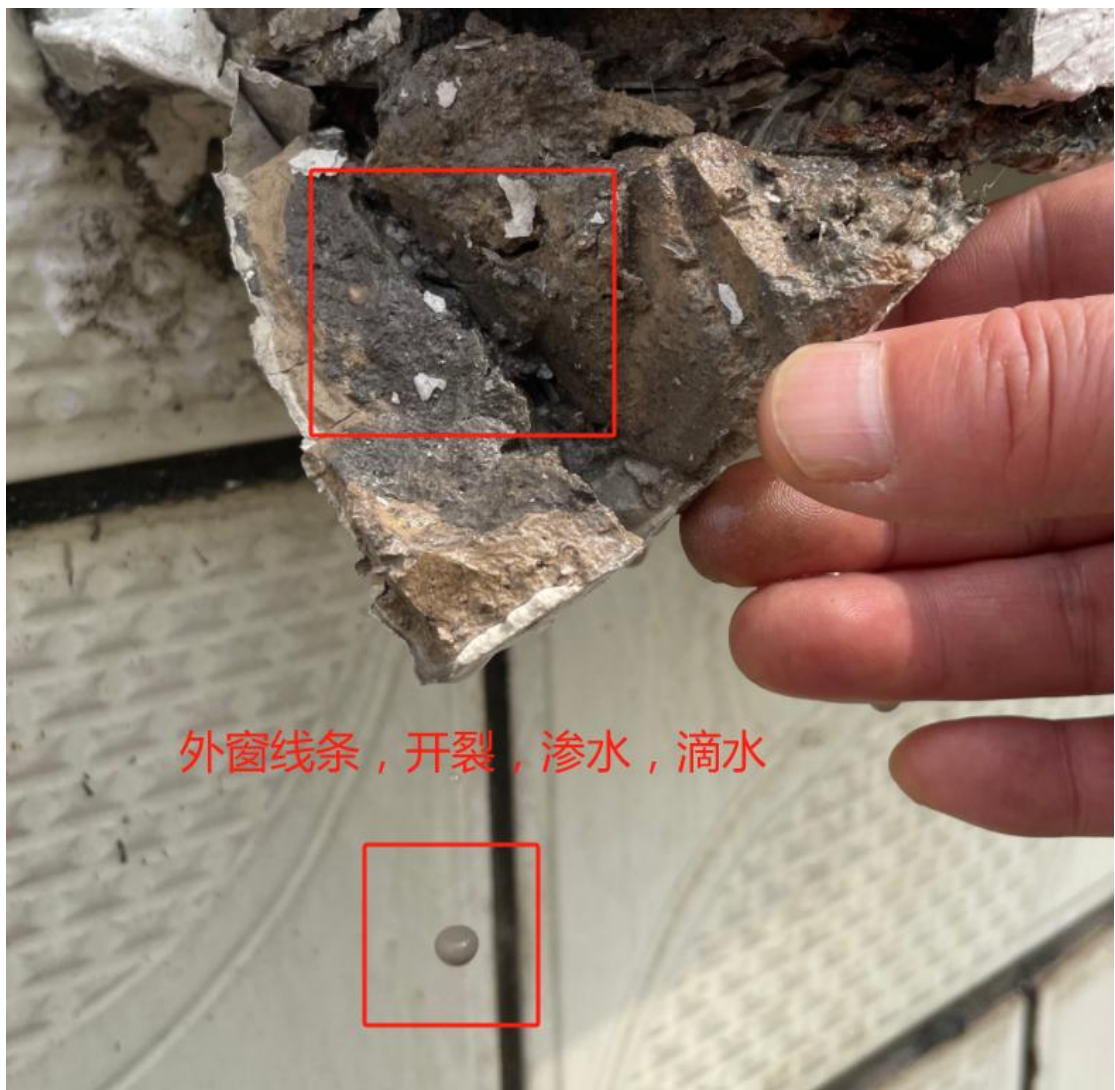
2.6、多功能教室现状

- 多功能教室走廊内墙渗水，窗台内侧渗水，外窗装饰线条渗水。

- 墙面涂料轻微褪色修补
- 多功能教室外侧装饰线条更换
- 非核心区域零星小修小补
