# 2025年孟河生态河道建设工程 设计方案

常州市京杭土木工程研究院有限公司

2025年3月

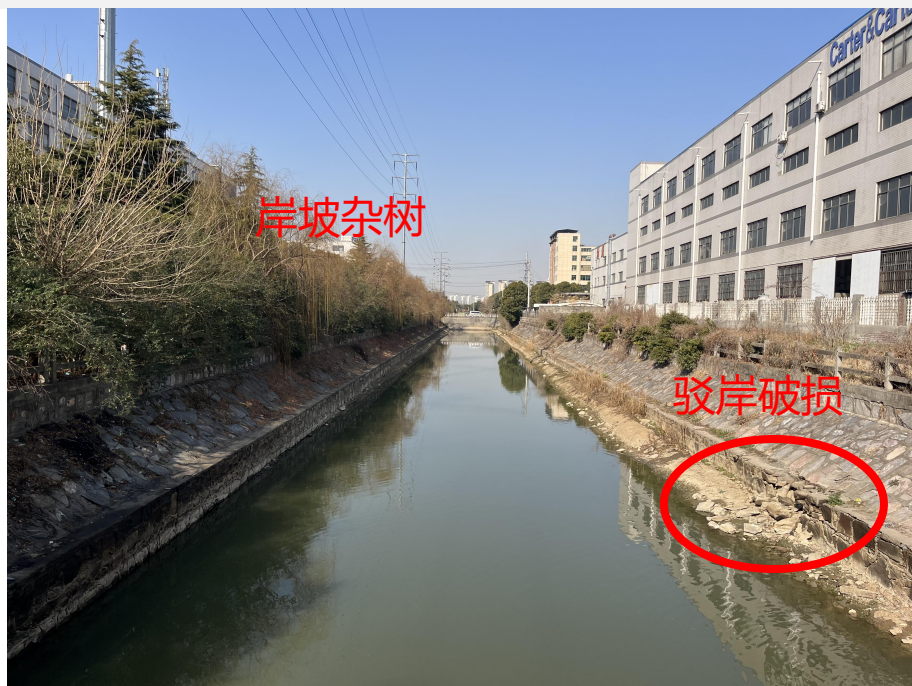
西段断面形式

晨风河共两种断面形式，西段长度约1100m，上口宽度20m。

现状为浆砌块石驳岸，驳岸顶吴淞高程8.15m；驳岸底部为混凝土格埂，高程为5.9m。

河道全线均无水生植物；部分河段，驳岸存在破损情况；南侧岸坡杂树需修葺。

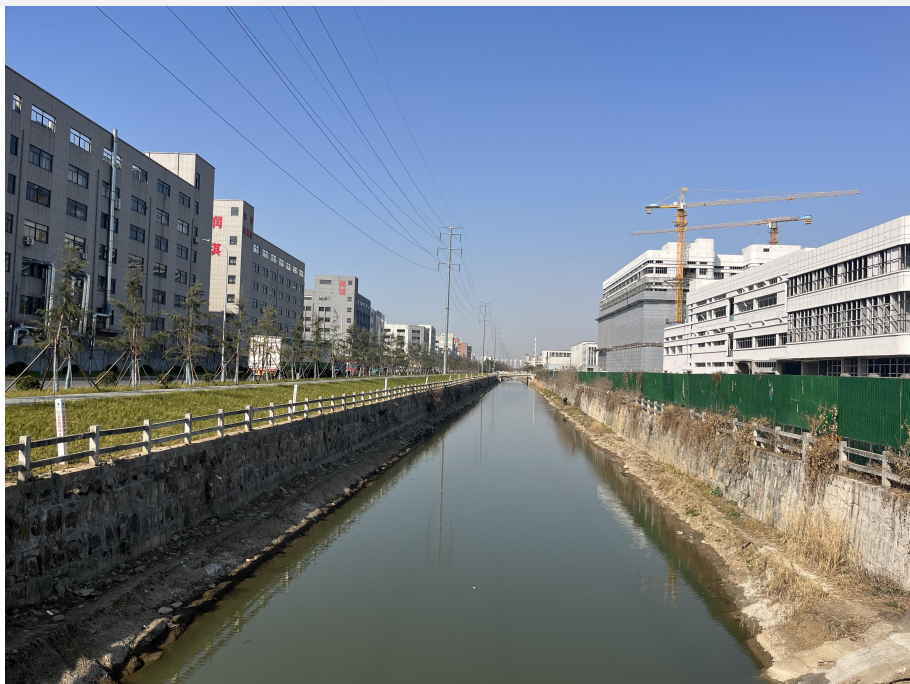
东段断面形式

晨风河共两种断面形式，东段长度约600m，上口宽度20m。

现状为浆砌块石驳岸，驳岸顶吴淞高程8.50m；驳岸底部为混凝土格埂，高程为5.9m。

河道全线均无水生植物；部分河段，驳岸存在破损情况；南侧岸坡杂树需修葺。

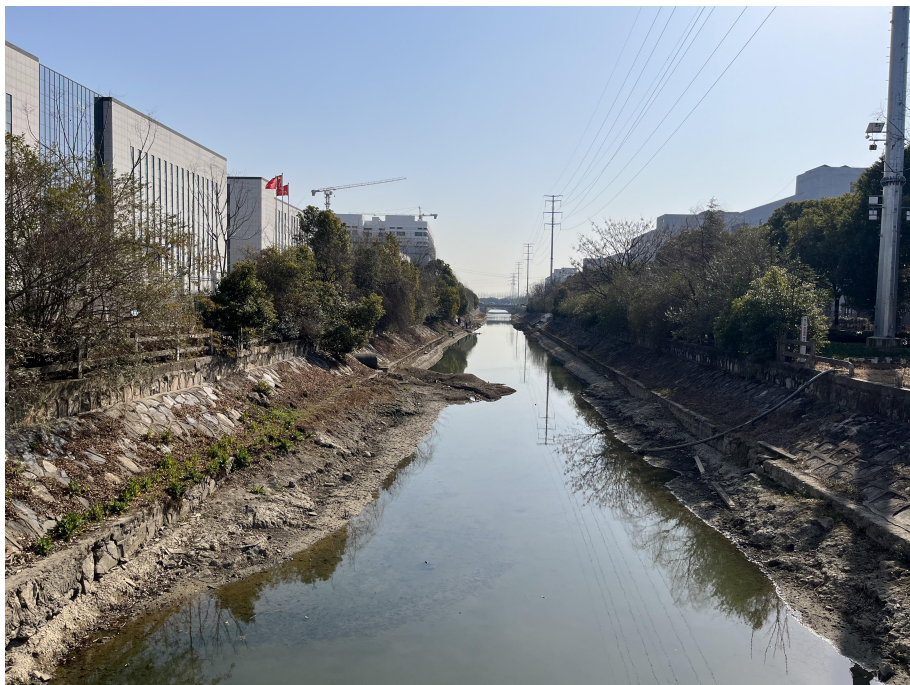
部分河段岸坡底部、桥梁下方存在堆土。

岸坡底部堆土

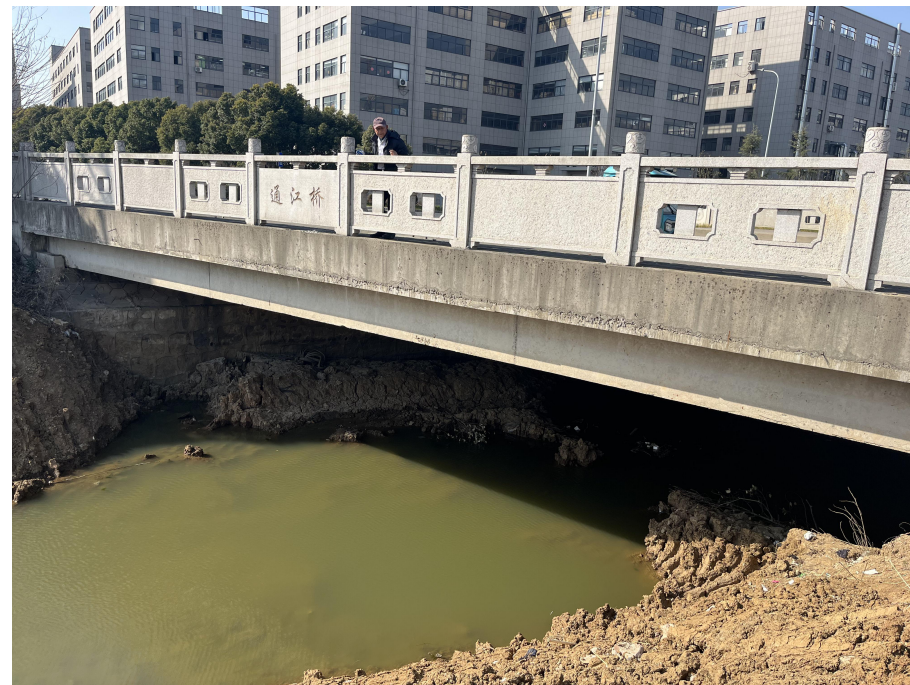
桥梁下方堆土

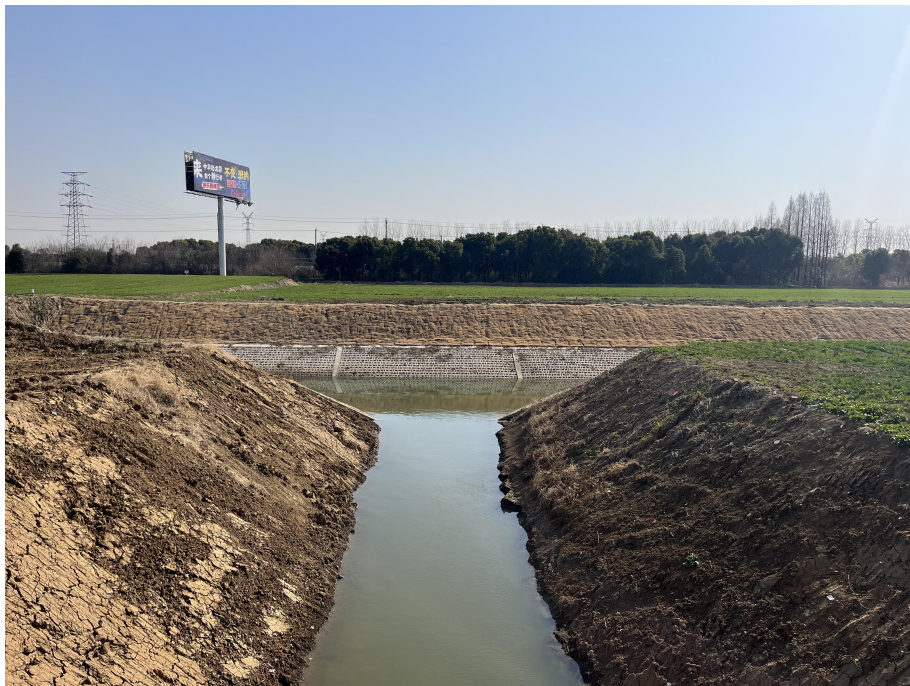
井冈山路东侧，接至新开河道处的岸坡：坡比较大、绿化缺失待补种。

岸坡绿化缺失
