新北西夏墅常州市金牛研磨有限公司 “11·24”一般机械伤害事故调查报告

新北区人民政府事故调查组

2026年1月30日

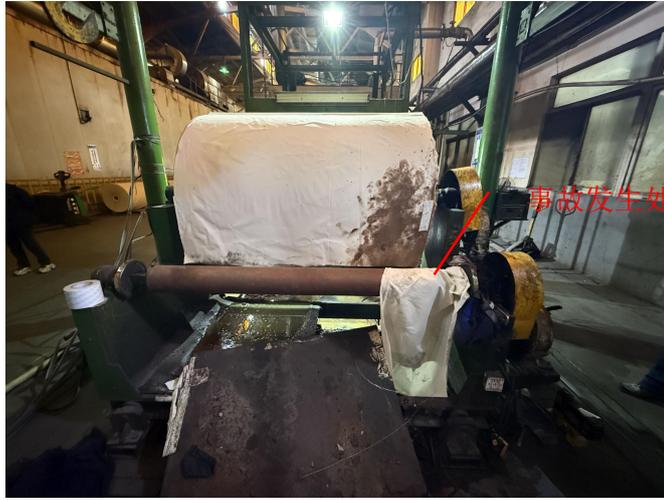
事故发生在放卷工序放卷机（以下简称涉事放卷机，见图 1）周转辊（又称导布辊）西侧，涉事放卷机周转辊为金属材质，辊直径为 0.2 米，离地高度为 0.93 米，无直接动力驱动。周转辊西侧端头装有一台减速机，用于周转辊减速并张紧布料，其最大扭矩为 200 牛米。减速机传动轴处设有安全防护罩，但该防护罩未覆盖周转辊与减速机连接处。浸渍生产线由浸渍工序的设备提供动力运行，布料平均行进速度为每分钟 25 米，涉事放卷机周转辊依靠布料行进带动辊体转动。事发时涉事放卷机周转辊上有少量布料。

图1 放卷机周转辊事故发生处

安全防护罩未覆盖周转辊与减速机连接处，导致周转辊危险部位外露¹；王亚平安全意识淡薄，未遵守本单位制定的《金牛老浸渍机安全操作规程》第3条“开机状态下严禁擦拭钢辊，触碰导布辊等传动部件”的要求，在浸渍生产线运行状态下，触碰涉事放卷机周转辊转动部位，导致其不慎卷入。

¹ 《生产设备安全卫生设计总则》GB 5083-2023 第6.1.5条：以作业人员的操作位置所在平面为基准，凡高度在2m之内的所有传动带、转轴、传动链、联轴节、带轮、齿轮、飞轮、链轮、电锯等外露危险零部件及危险部位，均应设置安全卫生防护装置。

1. 金牛公司要严格落实安全生产主体责任，健全安全风险分级管控和隐患排查治理双重预防工作机制，强化安全管理，辨识作业环境存在的安全隐患、危险因素，系统排查外露危险零部件及危险部位的安全防护装置安装情况，及时发现并制止从业人员的违规违章行为；要加强教育力度，保证从业人员将相关安全生产规章制度和操作规程牢记于心，切实提高从业人
